#### A. DANE PODSTAWOWE:

| ID_PNIA | 618 | GATUNEK: | jesion wyniosły | DATA WYKONANIA<br>BADANIA: | 23.09.2022 r. |
| | | szczegółowa lokalizacja | przy bloku mieszkalnym 200 (osiedle Zodiak), przy pasie parkingowym | | |

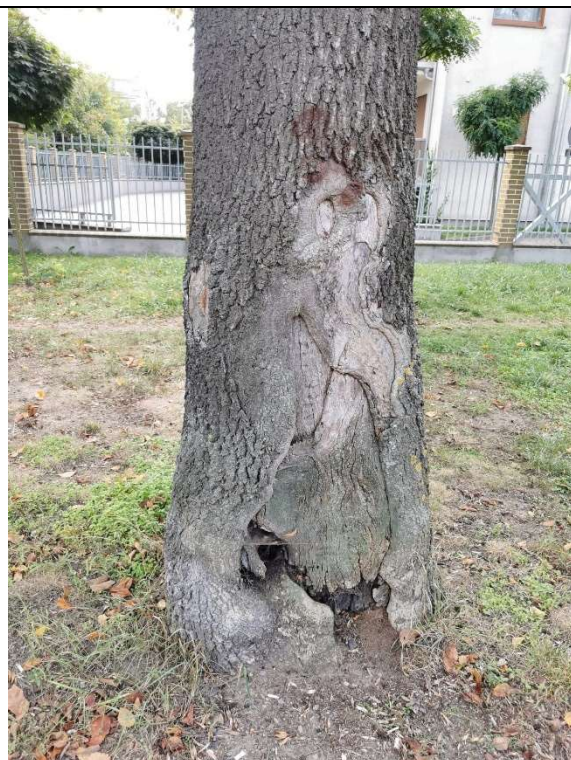
| ➤ PARAMETRY DENDROMETRYCZNE: | | | | | |
|---|---|---|---|---|---|
| | strefa<br>korzeniowa,<br>odziomek: | ➤ strefa korzeniowa porośnięta roślinnością trawiastą<br>➤ odległość od drogi wewnętrznej 40 cm<br>➤ w odziomku od strony północnej martwica z ubytkiem wgłębnym do wysokości 1 m, z murszem | | | |

Fot. 2. Ubytek w odziomku od strony północnej

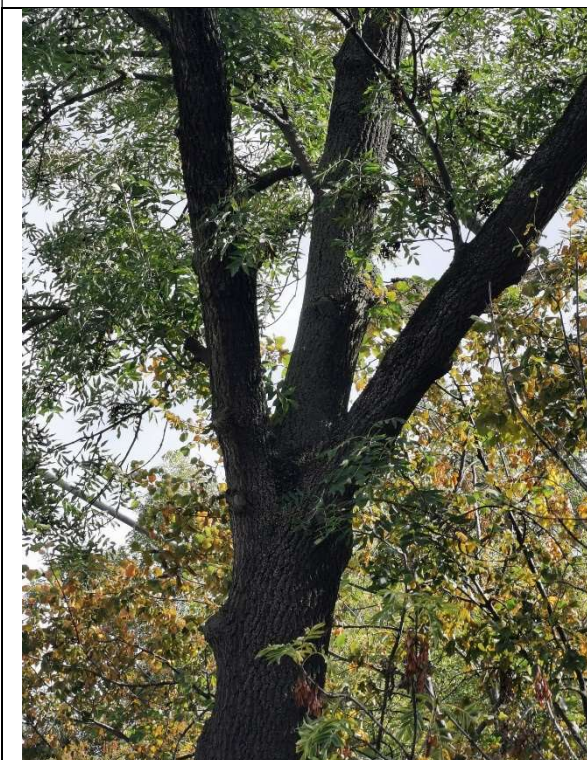
| ➤ PARAMETRY DENDROMETRYCZNE: | | | | | |
|---|---|---|---|---|---|
| | pień,<br>konary: | ➤ zabitki na pniu<br>➤ od strony wschodniej zarastające odsłonięte drewno z martwicą<br>➤ rozwidlenie na kilka głównych przewodników na wysokości 5 m | | | |

Fot. 3. Rozwidlenie na kilka przewodników

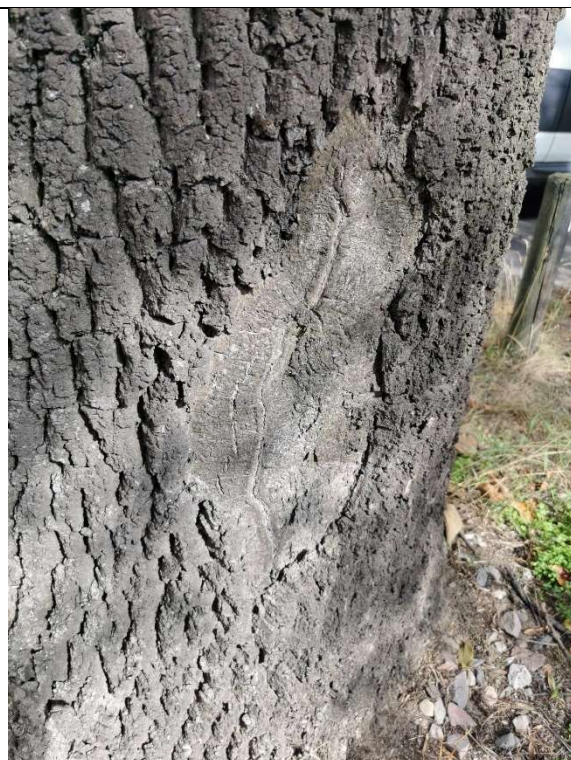
Fot. 4. Zabitki na pniu

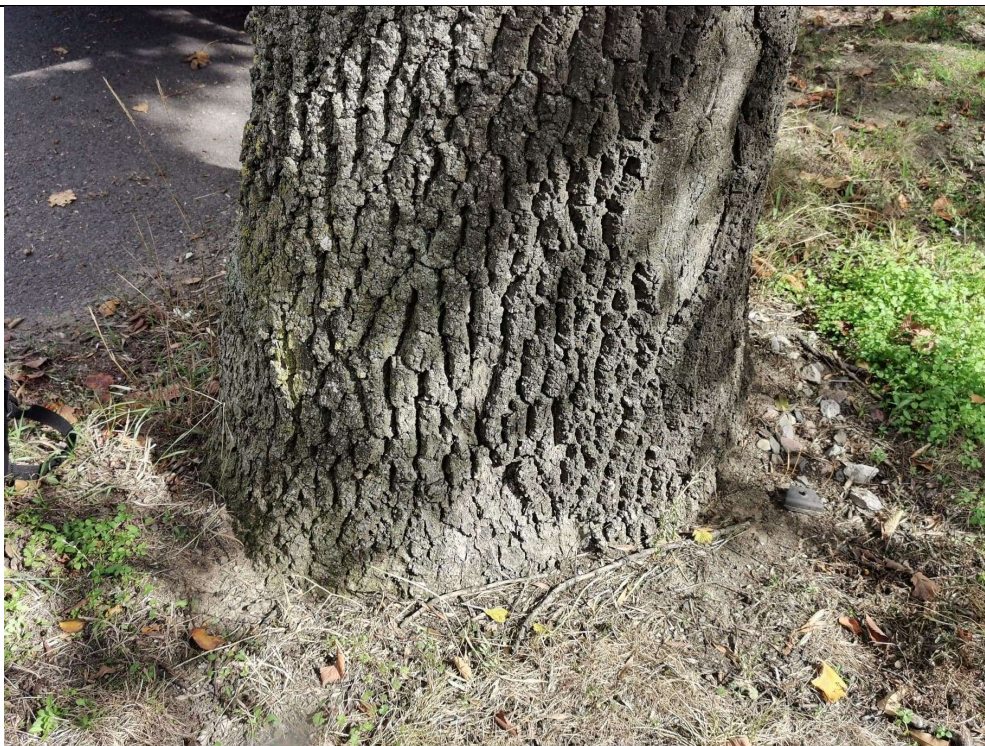
Fot. 5. Odziomek oraz porastająca strefę korzeniową roślinność trawiasta

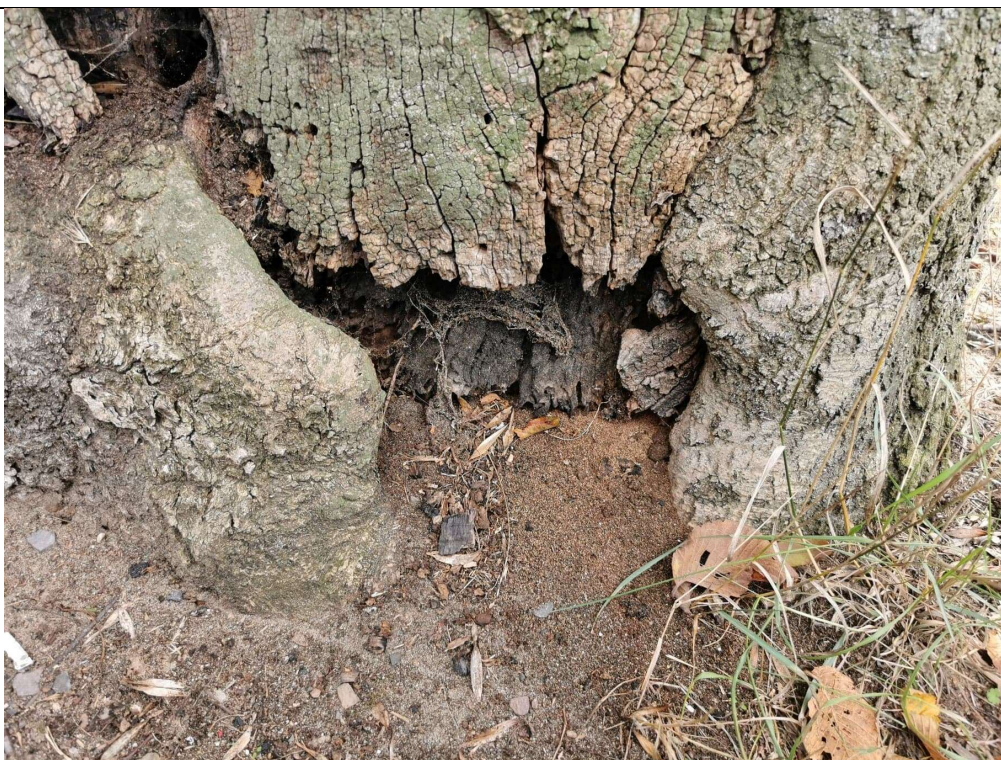
Fot. 6. Mursz w ubytku

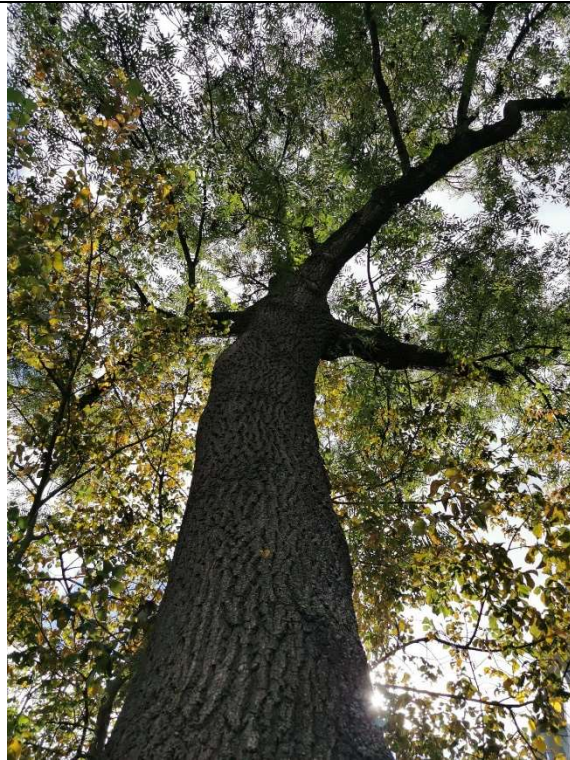
| ➤ PARAMETRY DENDROMETRYCZNE: | | | | | |
|---|---|---|---|---|---|
| | korona: | ➤ nasada korony na wysokości 6,5 m<br>➤ korona żywotna, drobny posusz gałęziowy | | | |

Fot. 7. Korona badanego drzewa

Wskazane jest wykonanie w pierwszej kolejności cięć wycofujących koronę oraz po obwodzie korony, obniżenia korony o ok. 1m w celu poprawienia i podwyższenia współczynników bezpieczeństwa [po wykonanych cięciach współczynnik bezpieczeństwa zostanie podwyższony]. Sukcesywne wycofywanie korony powinno być rozłożone w czasie ok. 3 lat.

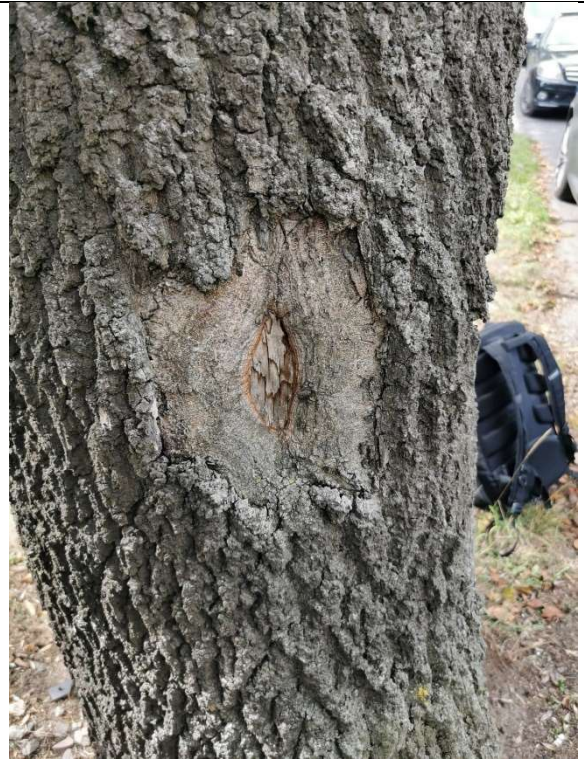
Fot. 8. Niewielka martwica zalewająca kalusem od strony wschodniej

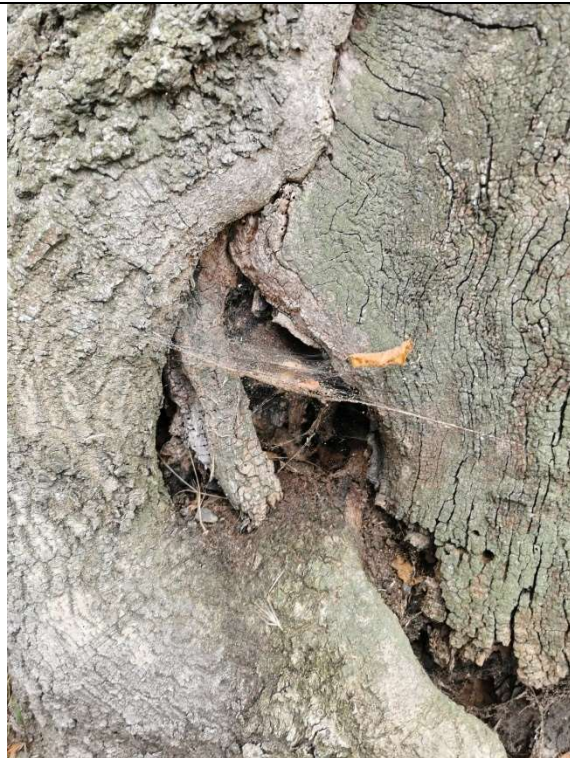
Po wykonanych badaniach wnętrza pnia drzewa nad odziomkiem, badanie wykazało iż drzewo jest względnie bezpieczne. Jednakże z uwagi na postępujący rozkład drewna w strefie pnia nad odziomkiem na wysokości 11 cm oraz wysoko wyniesioną koronę zwiększa się ryzyko wykrotu czy wyłamania korony. W związku z powyższym zaleca się wykonanie zabiegów poprawiających bezpieczeństwo opisanych poniżej.

Fot. 9. Rozkład drewna w ubytku nad odziomkiem

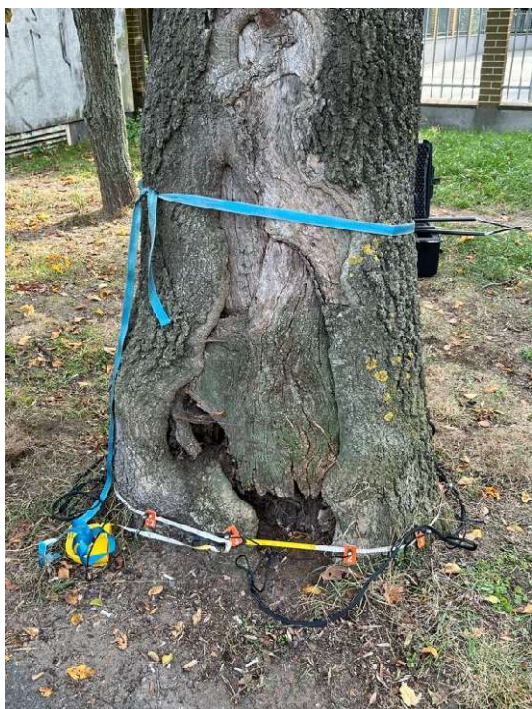
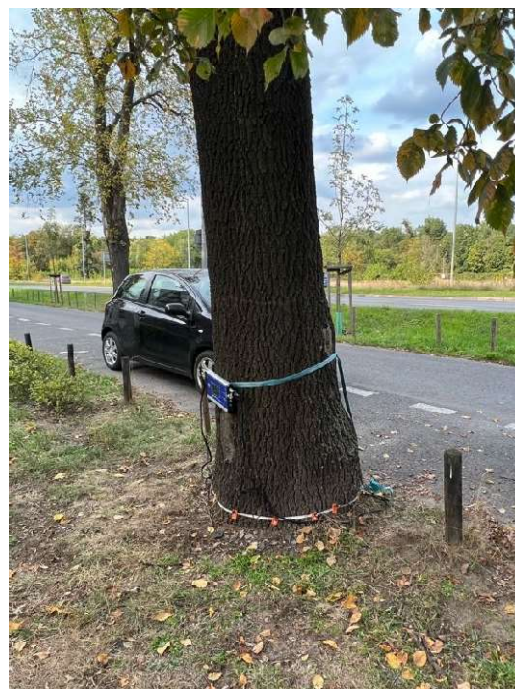
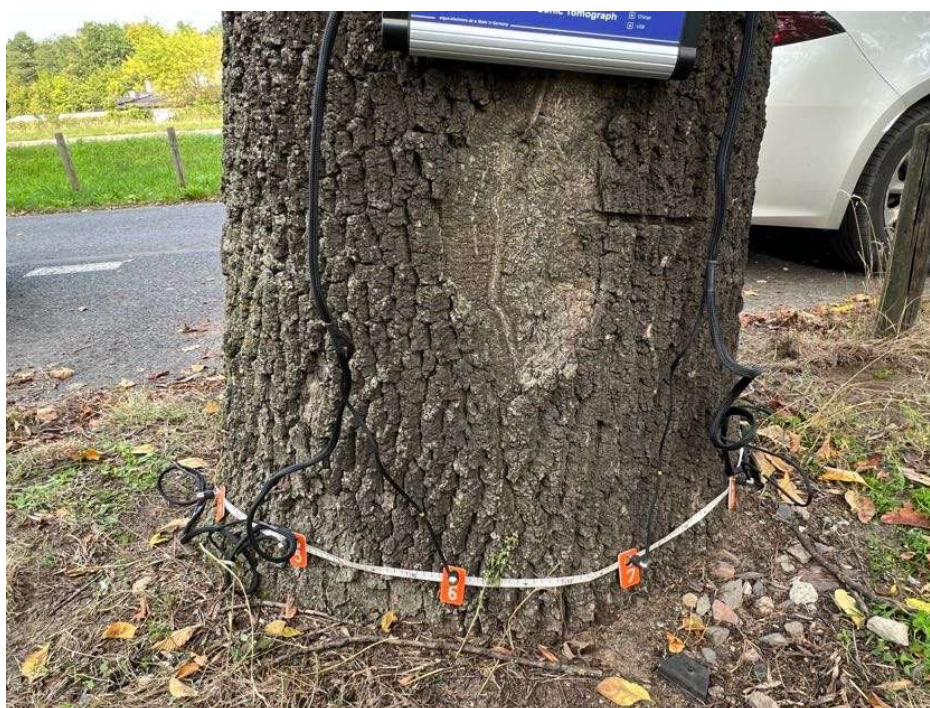
Fot. 11. Badane drzewo na wysokości 11 cm – tomograf komputerowy

Następne badanie diagnostyczne (tomograf i testy obciążeniowe) wykonać wiosną 2024 roku. W przypadku zauważalnego pochylenia drzewa czy śladów rozłamywania korony, widocznego pogorszenia stanu zdrowotnego badania diagnostyczne wykonać wcześniej.
