INWENTARYZACJA DENDROLOGICZNA

wraz z gospodarką drzewostanem

Nazwa opracowania:
Opracowanie dokumentacji projektowej zadania PBO 2019 "Rowerem przez Grunwald na osiedle Kopernika"

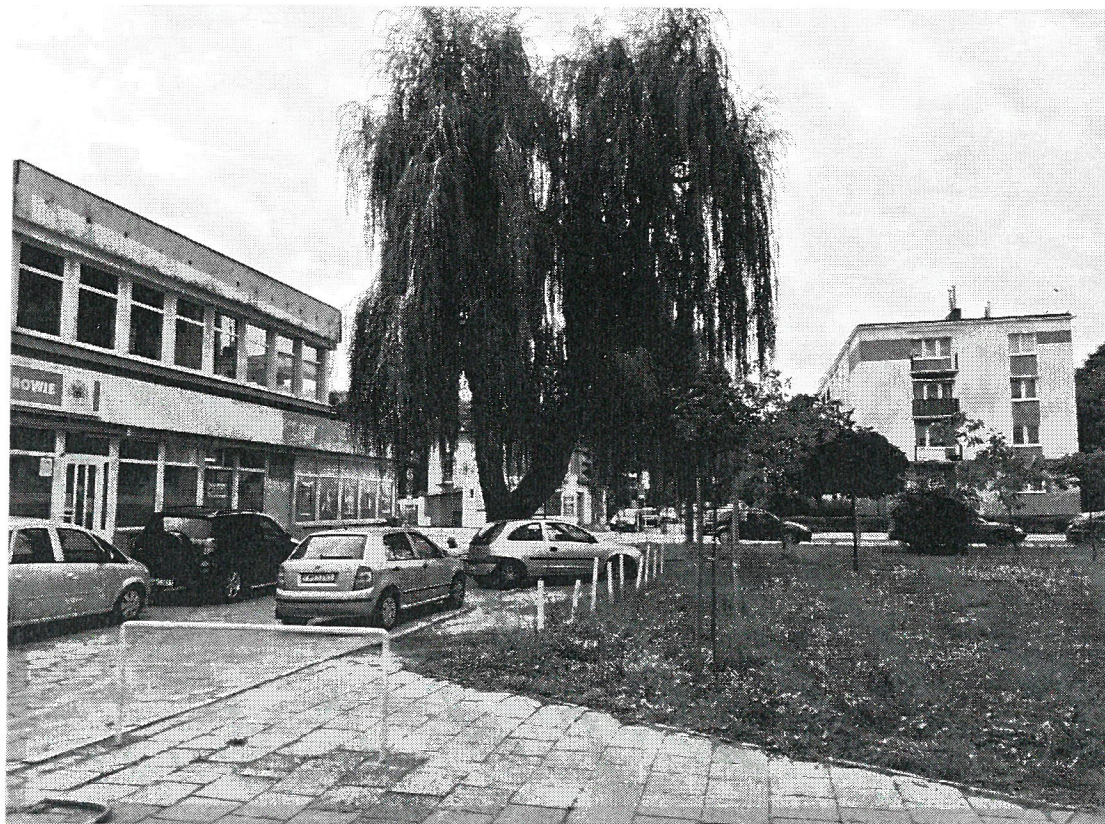
Ryc. 2 Wierzba płacząca oraz młode nasadzenia drzew

Wśród zinwentaryzowanych drzew występują tu przede wszystkim Wierzba płacząca (Ryc. 2) oraz Klon zwyczajny i Surmia bigoniowa.

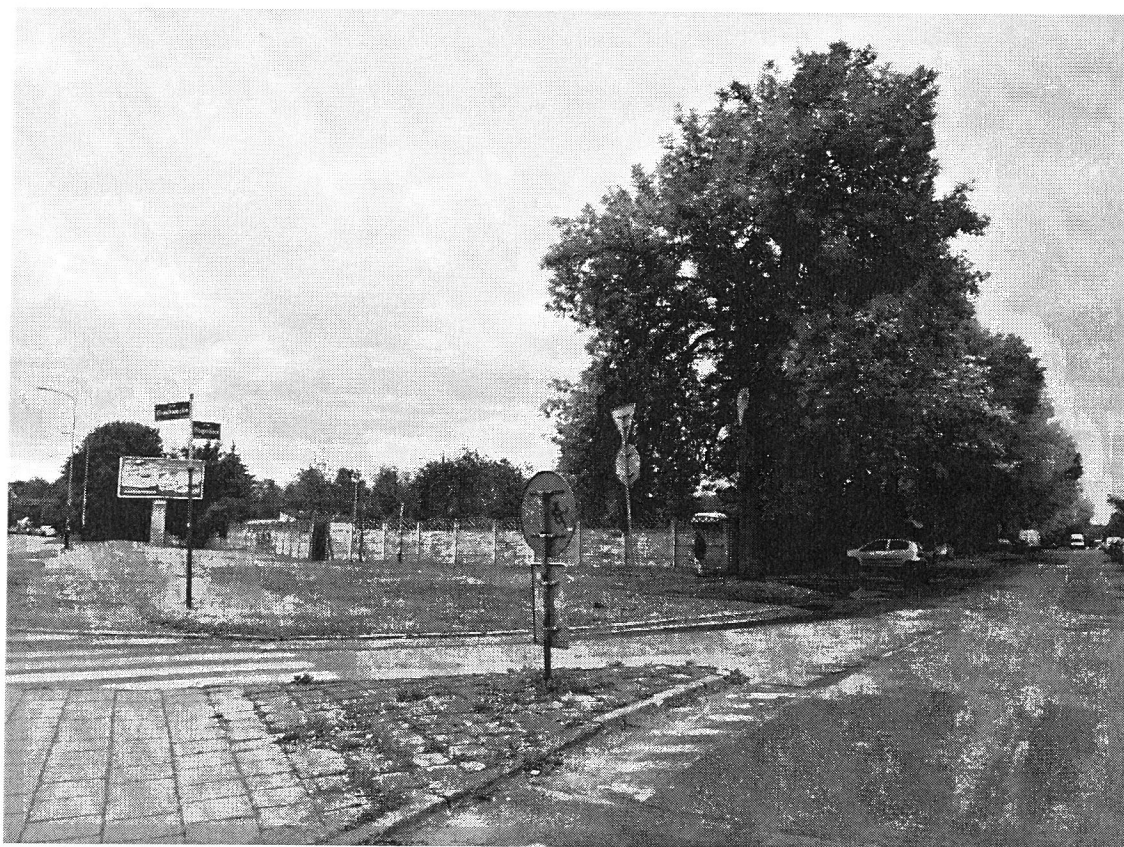
Ryc. 2 Szpaler jesionów

Wśród zinwentaryzowanych drzew występują tu przede wszystkim Jesion wyniosły (Ryc. 2) oraz Klon zwyczajny (Ryc. 3) i Klon jawor.

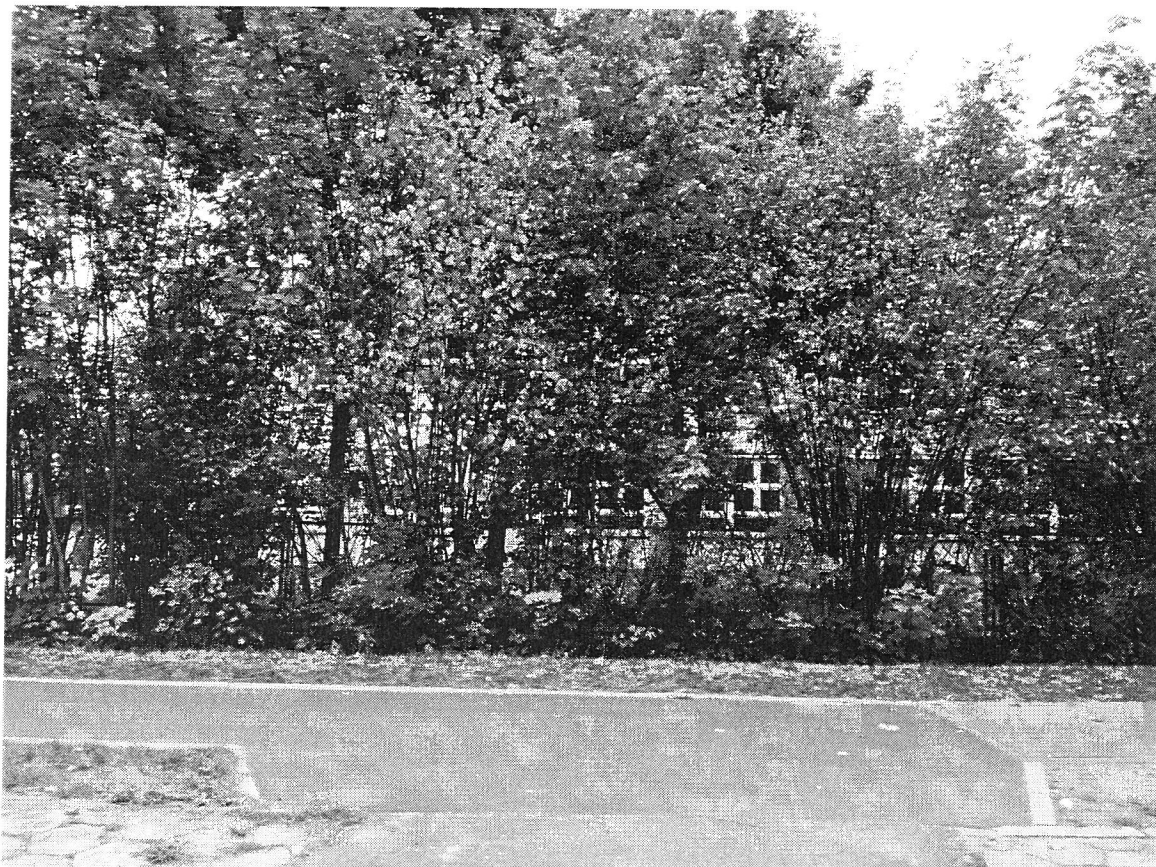
Ryc. 4 Leszczyna pospolita

Wśród występujących krzewów spotykamy Leszczynę pospolitą (Ryc. 4) rosnąca wzdłuż ogrodzenia pobliskiej szkoły.

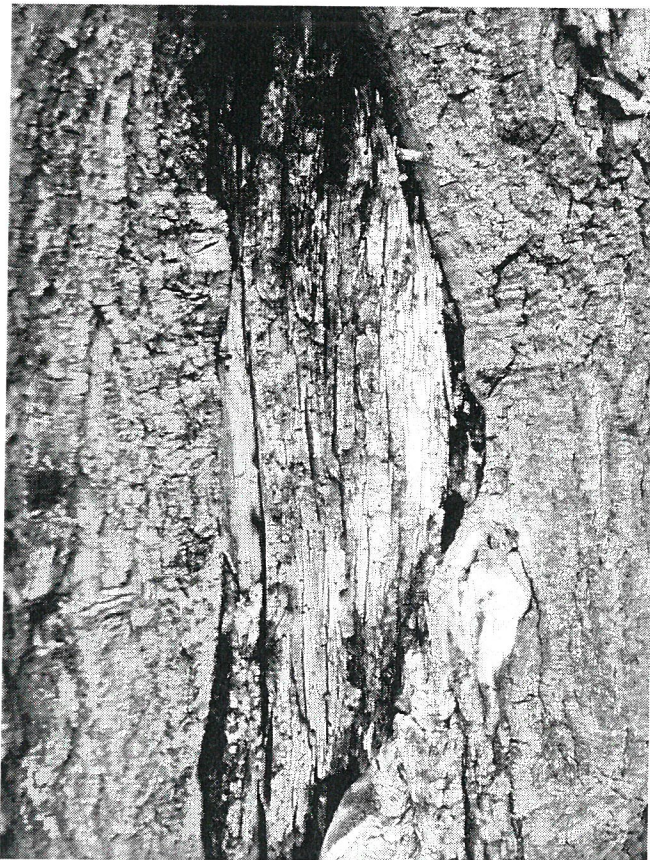
Ryc. 5 Ślady żerowania owadów

Wśród zinwentaryzowanych drzewa spotykamy ślady żerowania (Ryc. 5) owadów oraz ułamany jeden z głównych konarów (Ryc. 6).

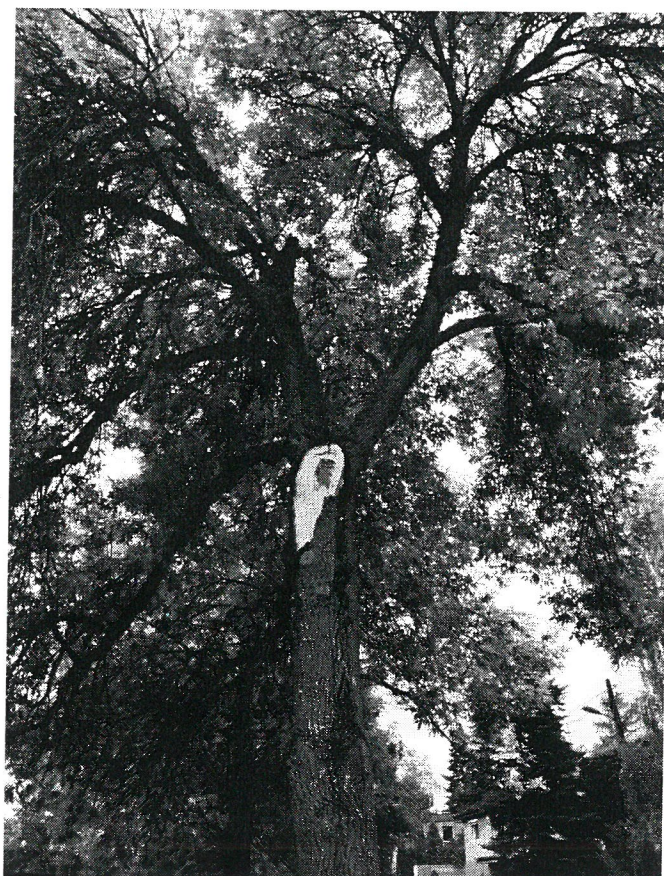
Ryc. 6 Ułamany konar jesionu

5	Jesion amerykański	Fraxinus americana	184	244	25	12	-	średni	Pochylenie pnia od osi do 20°	Ślady po zabiegach pielęgnacyjnych, utamany konar, zabużona statyka drzewa, posusz miejscowy, znaczne ubytki korony	Drzewo do zachowania
6	Jesion amerykański	Fraxinus americana	166	234	25	10	-	średni	Pochylenie pnia od osi do 10°	Ślady po zabiegach pielęgnacyjnych, jemiola, posusz miejscowy	Drzewo do zachowania
7	Jesion amerykański	Fraxinus americana	165	231	25	11	-	dobry	Prawidłowa	Ślady po zabiegach pielęgnacyjnych, jemiola, posusz miejscowy	Drzewo do zachowania

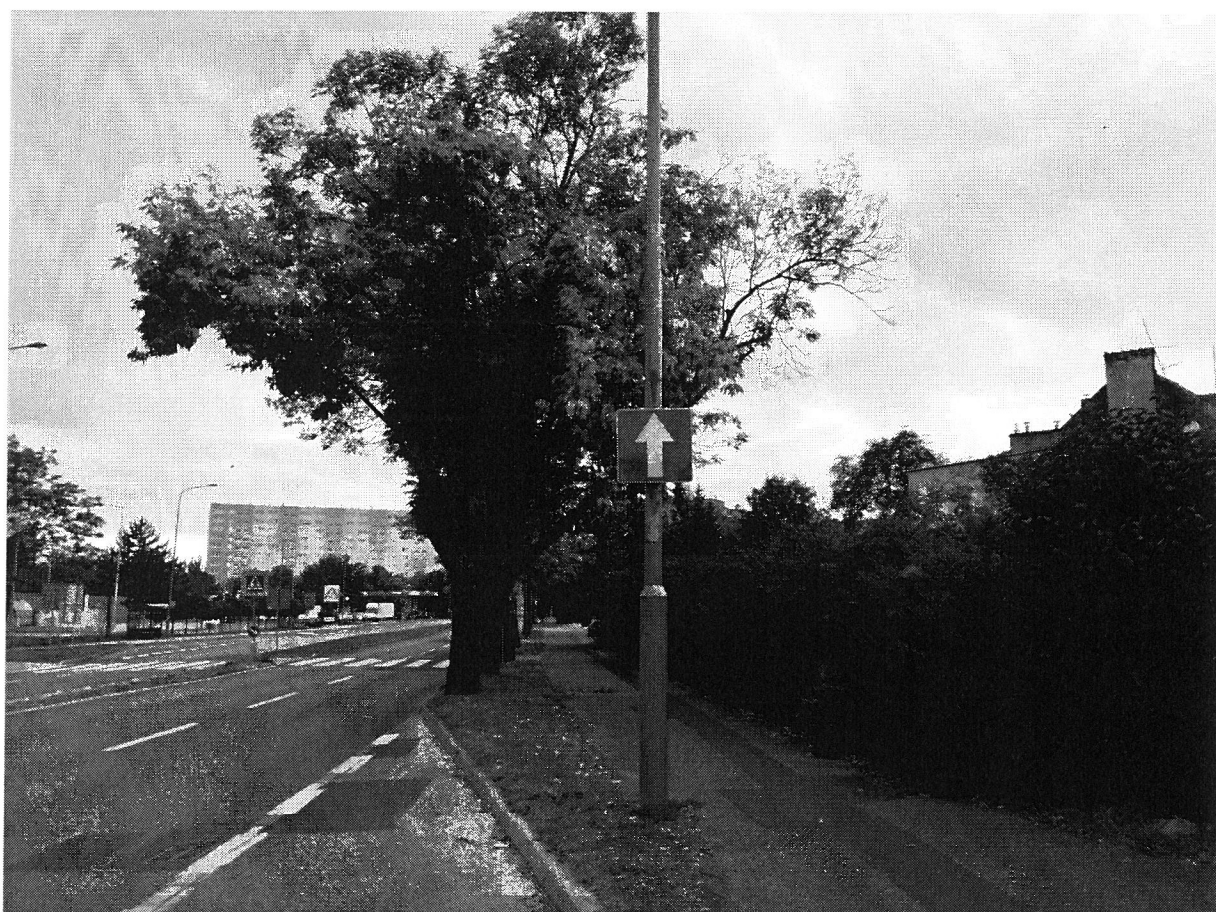
Ryc. 2 Szpaler jesionów

Wśród zinwentaryzowanych drzew występują tu przede wszystkim Jesion wyniosły (Ryc. 2), Jesion amerykański, Klon zwyczajny, Lipa drobnolistna, Śliwa purpurowa (Ryc. 3) oraz inne gatunki rodzimy i obcych drzew..

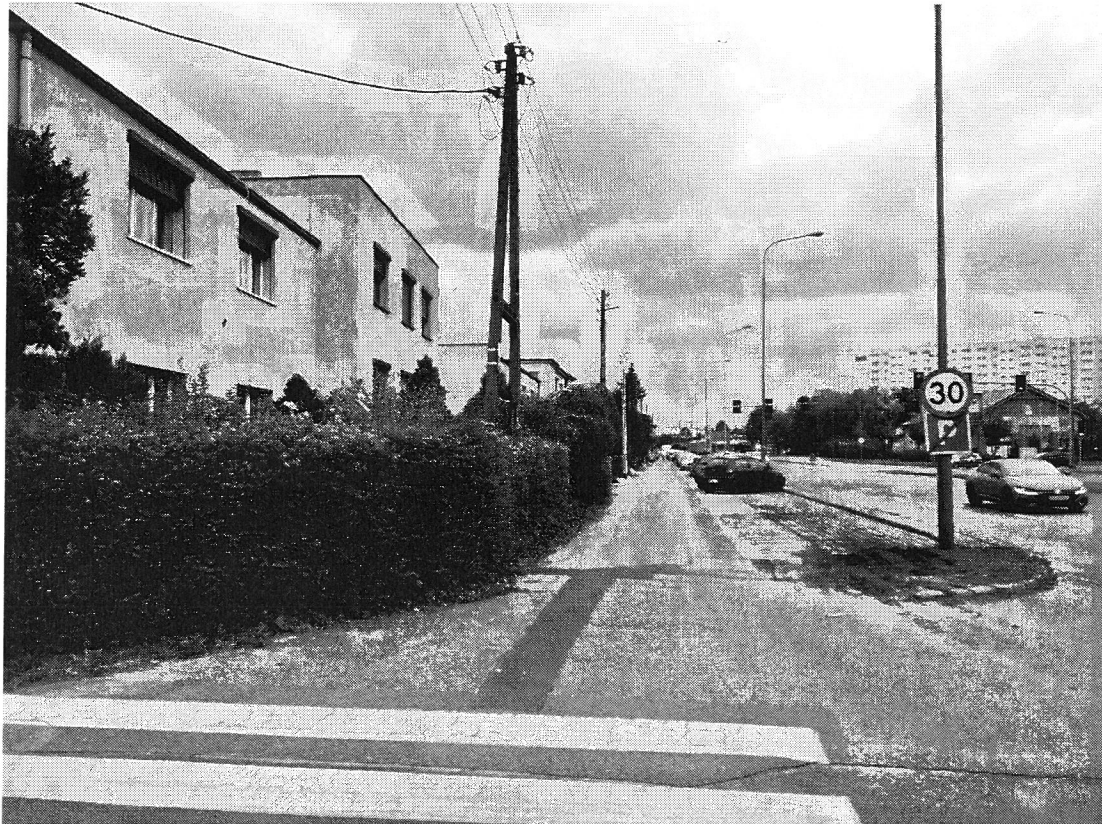
Ryc. 4 Ligustr pospolity tworzący żywopłot

Wśród występujących krzewów spotykamy Żywotnika zachodniego, Berberysa zwyczajnego, Ligustrę pospolitą (Ryc. 4), Derenia białego, Jałowca pospolitego oraz inne pojedynczo występujące gatunki krzewów.
