REMONT DROGI DOJAZDOWEJ OD UL. MOGILEŃSKIEJ  
DO DZIAŁKI 1/17 ARK.33, OBRĘB GŁÓWNA  
ORAZ PRZEBUDOWA SKRZYŻOWANIA  
UL. MOGILEŃSKA I WARSZAWSKA W M. POZNAŃ

**PROJEKT BUDOWLANY**

Remont drogi dojazdowej od ul. Mogileńskiej do działki Inwestora o nr ewid. 1/17 ark. 33, obręb Główna, przebudowa ul. Mogileńskiej od skrzyżowania z drogą dojazdową/ul. Konińską do skrzyżowania z ul. Warszawską oraz korektą geometrii włączenia ul. Mogileńskiej do ul. Warszawskiej oraz przebudowa ul. Warszawskiej w zakresie wydłużenia lewoskrętu z ul. Warszawskiej w ul. Mogileńską w m. Poznań.

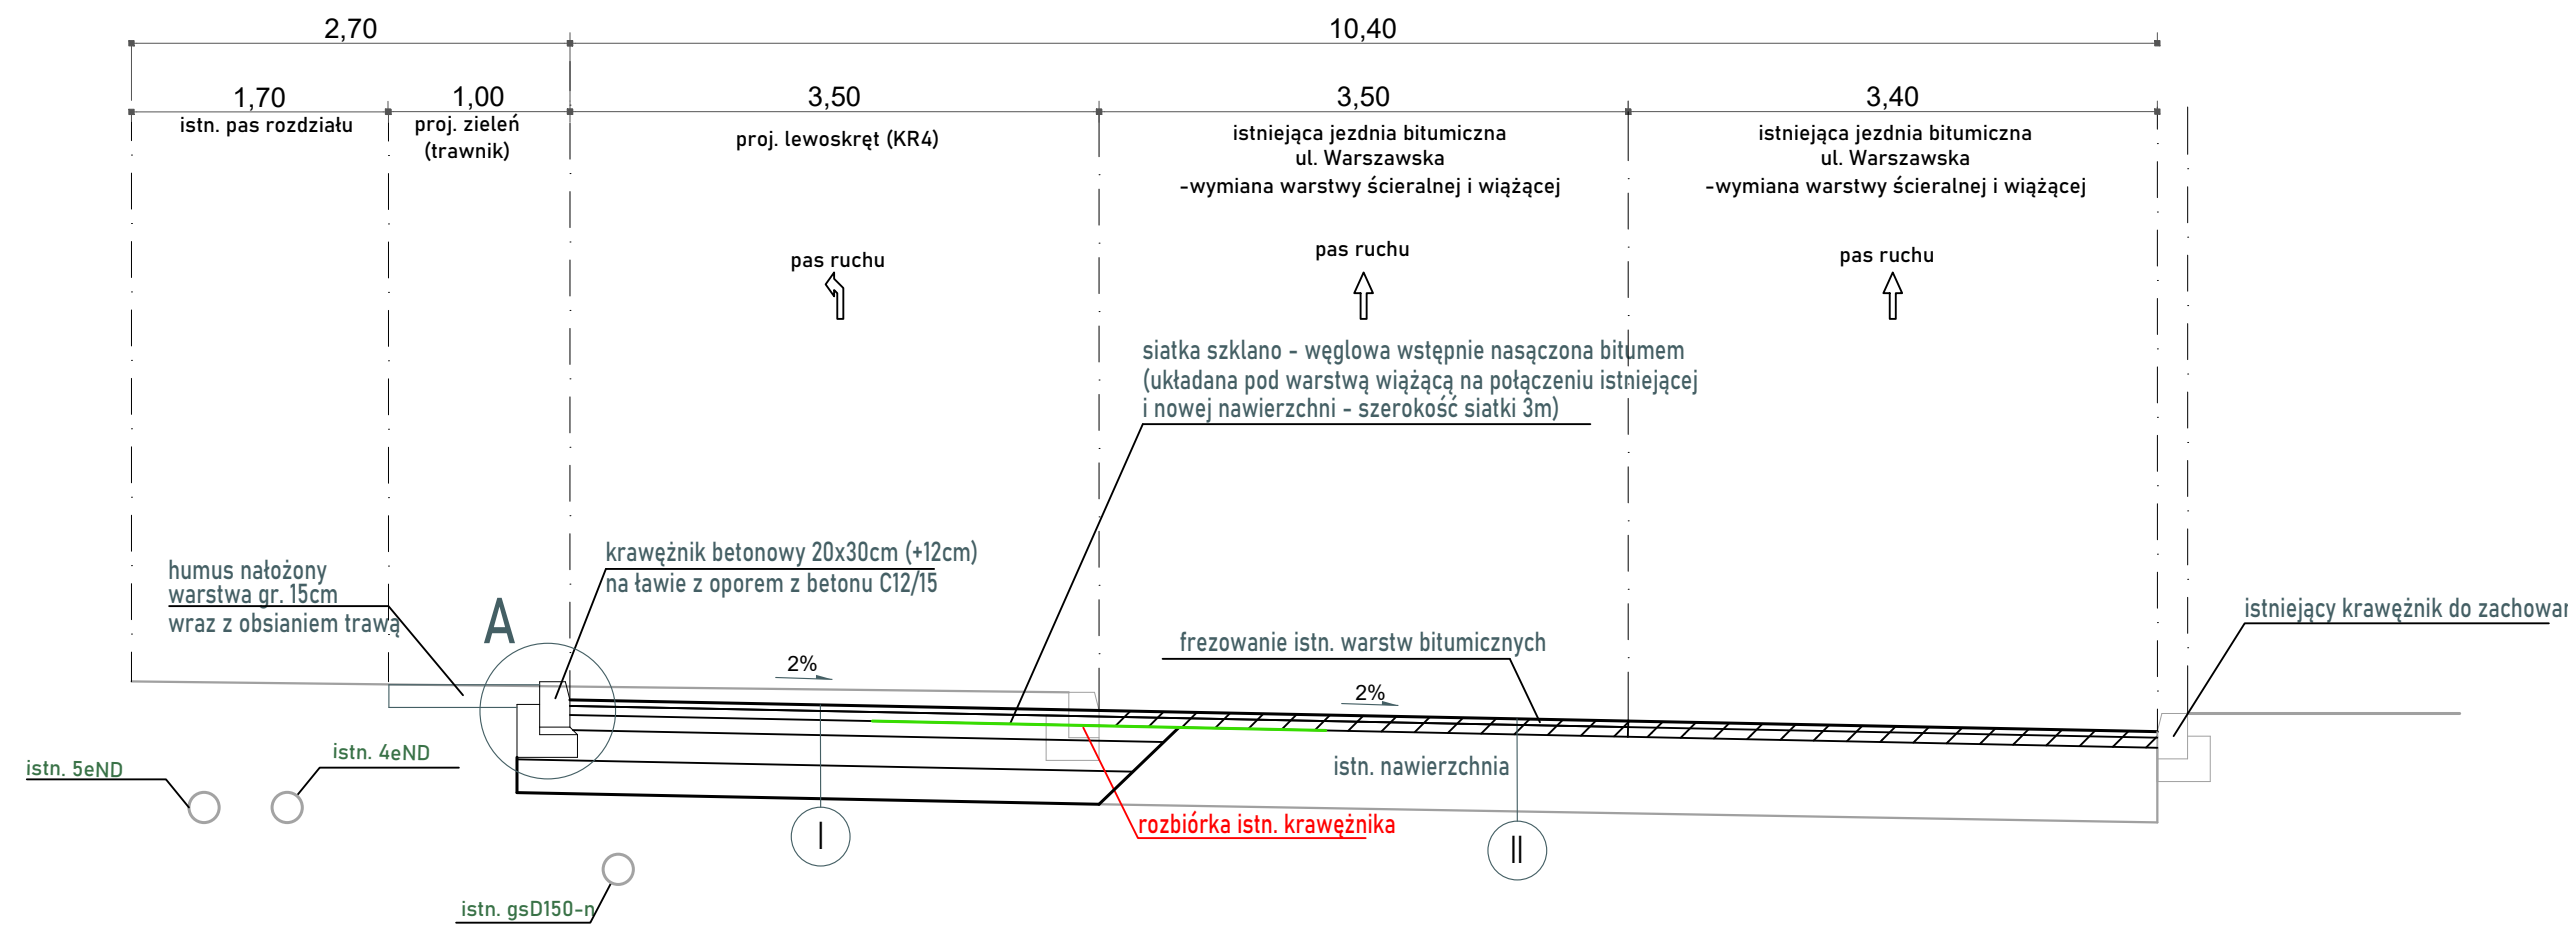
PRZĘKRÓJ NORMALNY A-A

- I PROJEKTOWANA NAWIERZCHNIA JEZDNI (KR4)
- warstwa ścierna z mieszanki mastyksowo-grysowej SMA, gr. 4 cm
  - warstwa wiążąca z betonu asfaltowego AC16W, gr. 6 cm
  - warstwa podbudowy zasadniczej z betonu asfaltowego AC22P gr.10 cm
  - warstwa podbudowy zasadniczej z mieszanki niezwiązanej z kruszywem C90/3, gr. 20cm
  - podbudowa pomocnicza z mieszanki niezwiązanej o CBR=min.60%, gr.15cm
  - podłoże gruntowe G1

- V PROJEKTOWANA NAWIERZCHNIA PASA POSTOJOWEGO (KR1)
- warstwa ścierna z kostki betonowej typu cegielka, kolor grafitowy - gr. 8 cm
  - podsyпка cementowo-piaskowa 1:3- 3 cm
  - warstwa podbudowy zasadniczej z chudego betonu C8/10, gr. 20 cm
  - podłoże gruntowe G1

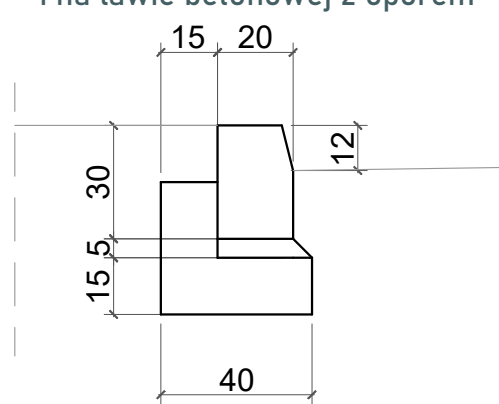
- 1 szczegół A
- krawężnik betonowy 20x30x100 cm na podsypce cementowo-piaskowej gr. 5 cm i na ławie betonowej z oporem

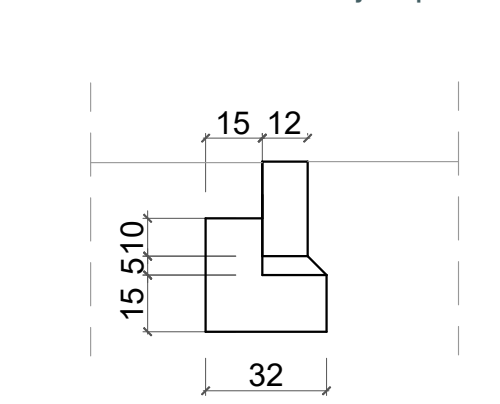
- 2 szczegół B
- opornik betonowy 12x25x100 cm na podsypce cementowo-piaskowej gr. 5 cm i na ławie betonowej z oporem

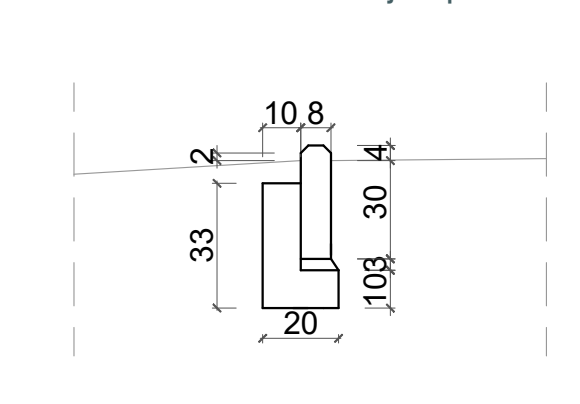
- 3 szczegół C
- obrzeże betonowe 8x30x100 cm na podsypce cementowo-piaskowej gr. 3 cm i na ławie betonowej z oporem

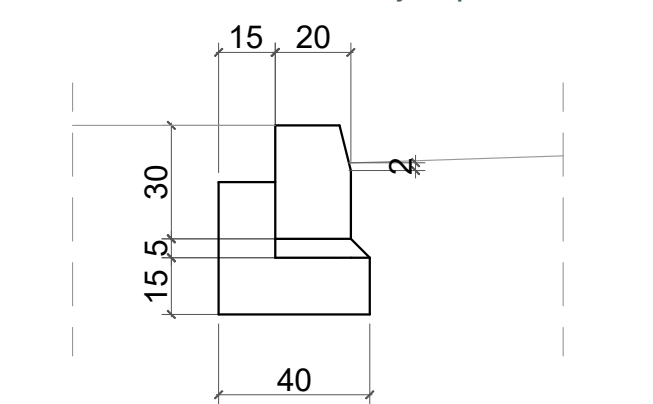
- 4 szczegół D
- krawężnik betonowy 20x30x100 cm na podsypce cementowo-piaskowej gr. 5 cm i na ławie betonowej z oporem

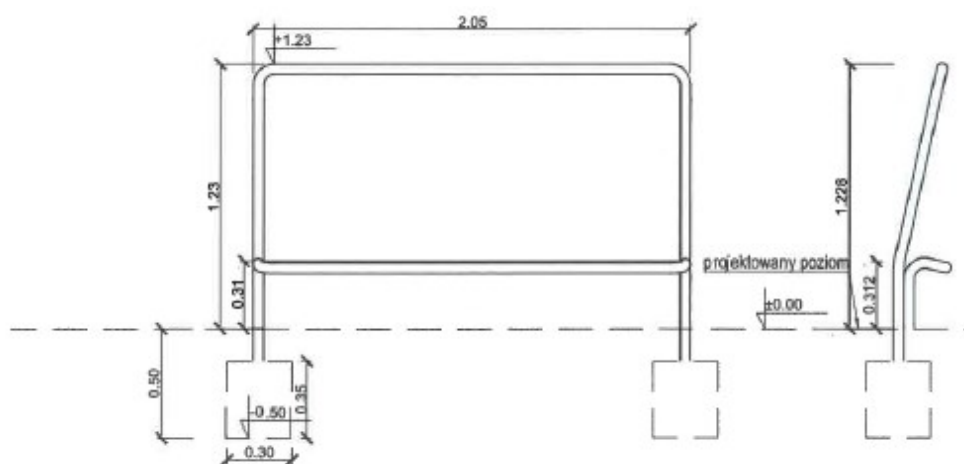
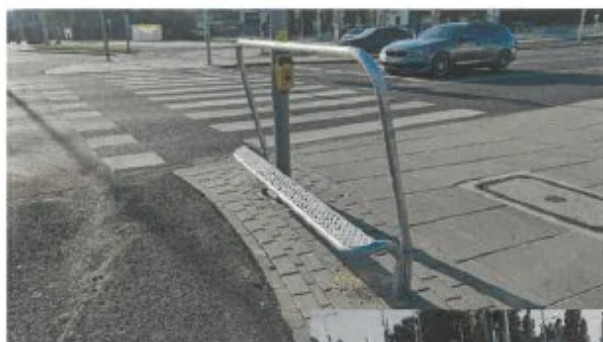
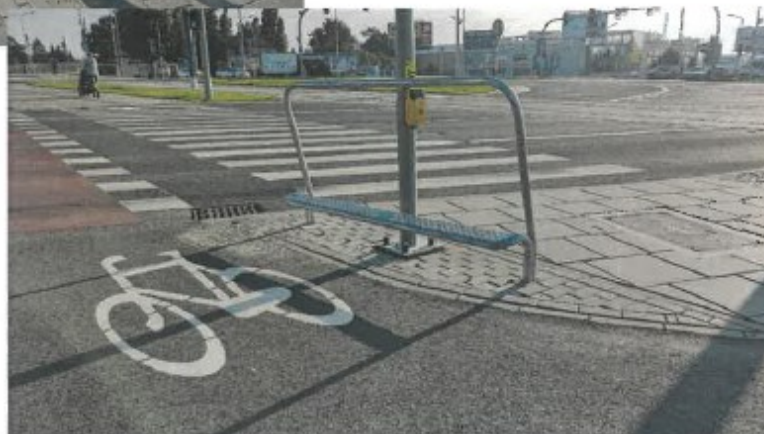
Rysunek 1. Źródło; ZDM Poznań

Projektowaną podporę należy usytuować przed przejazdami rowerowymi z sygnalizacją świetlną, koniecznością jest zachowanie skrajni 0,25 m od drogi dla rowerów. Wymagane wymiary podpory rowerowej: 1,23 m wysokości oraz 2,05 m szerokość. Materiał podpory to stal ocynkowana, niemalowana. Mocowanie należy wykonać poprzez zalanie betonem klasy min. C12/15 na głębokość 0,50 m; a w przypadku gruntów wysadzinowych należy zwiększyć głębokość fundamentu do 0,80 m.

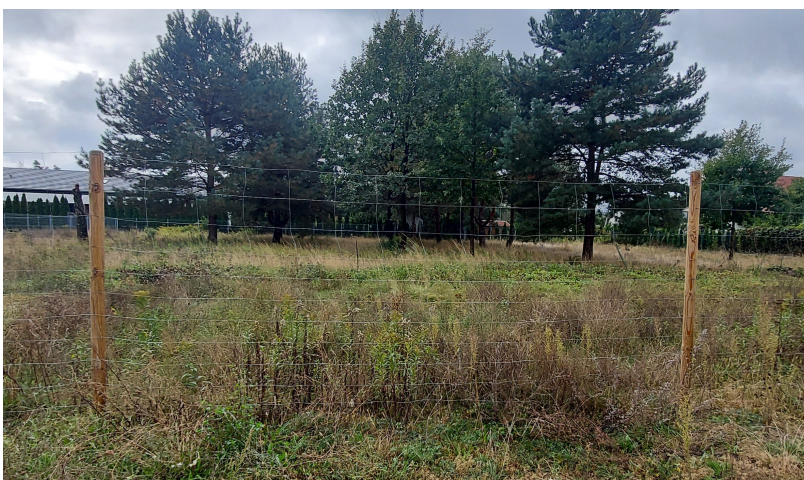
Wygrodzenia terenów zieleni – siatka leśna

- tereny zieleni wokół drzew istniejących przeznaczonych do zachowania należy wygrodzić (zgodnie z zakresem wskazanym na planie ochrony zieleni rys. Z.1) na cały czas trwania robót drogowych siatką leśną o wysokości 2 m przymocowaną do drewnianych palików o średnicy min. 8 cm. Ogrodzenie należy wbić w grunt, aby nie było przestawiane w czasie prowadzenia robót i zamieścić na nim tabliczki z informacją dla pracowników „STREFA OCHRONNA DRZEWA – nie wchodzić, nie przesuwac ogrodzenia, nie składować materiałów”.

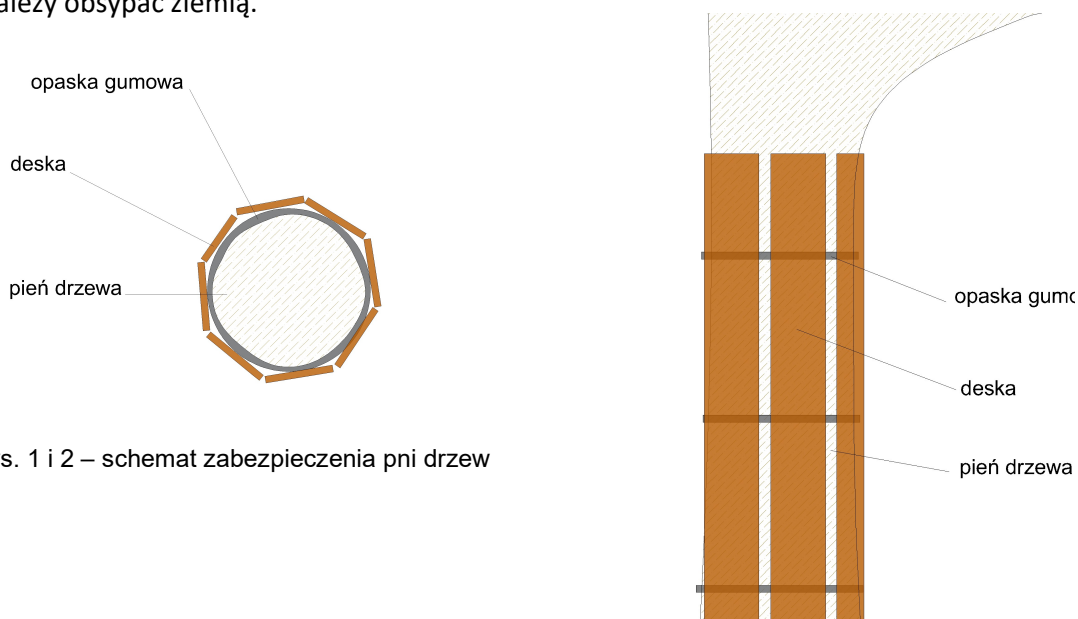
rys. 1 i 2 – schemat zabezpieczenia pni drzew

- pnie drzew nr 244, 247, 249, 253 należy zabezpieczyć poprzez założenie opasek z miękkiego tworzywa/gumy wokół pni (min. 3 szt./pień drzewa), a następnie wykonanie deskowania, deski należy mocować przy pomocy drutu ocynkowanego, nie dopuszcza się stosowania gwoździ wbijanych w pień drzewa;
- deskowanie musi zabezpieczać pnie do wys. 2-2,5 m, nie może sięgać wyżej niż pierwsze konary, aby uniknąć ich uszkodzenia;

- dolna część deski opiera się na podłożu, w przypadku nadbiegów korzeniowych deski należy obsypać ziemią.
