INWENTARYZACJA DENDROLOGICZNA

wraz z projektem wycinki

na potrzeby projektu budowlano-wykonawczego dla inwestycji
pn. "Optymalizacja miejsc postojowych na parkingu zlokalizowanym
przy ulicy Chwaliszewo w Poznaniu"

Etap II

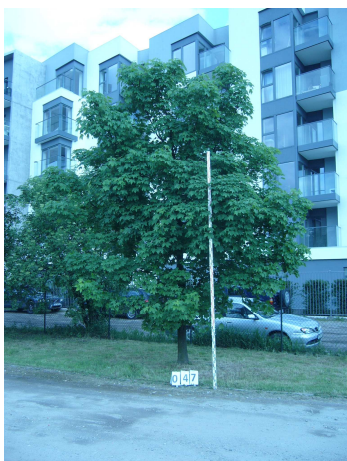
Fot.1. Pomiar wysokości drzewa.

Określenie gatunku dokonano w oparciu o fachową literaturę dendrologiczną [1-3]. Obwód pnia mierzono na wysokości 130 cm ponad powierzchnią gruntu taśmą mierniczą z dokładnością do 1 cm. Średnicę rzutu korony i rozstaw drzew mierzono taśmą mierniczą z dokładnością do 0,5 m. Pomiar wysokości drzewa wykonano metodą fotograficzną przy użyciu 4 m łaty geodezyjnej z dokładnością do 0,5 m.

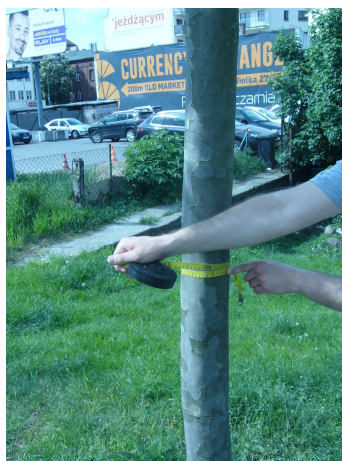
Fot.2. Pomiar obwodu pnia.
