Załączniki do Zarządzenia nr ...
Generalnego Dyrektora Dróg
Krajowych i Autostrad
z dnia 30 stycznia 2018.

**ZASADY STOSOWANIA SKALI OCEN PUNKTOWYCH
STANU TECHNICZNEGO
I PRZYDATNOŚCI DO UŻYTKOWANIA
DROGOWYCH OBIEKTÓW INŻYNIERSKICH**

**CZĘŚĆ I
OBIEKTY MOSTOWE**

Wydanie 2

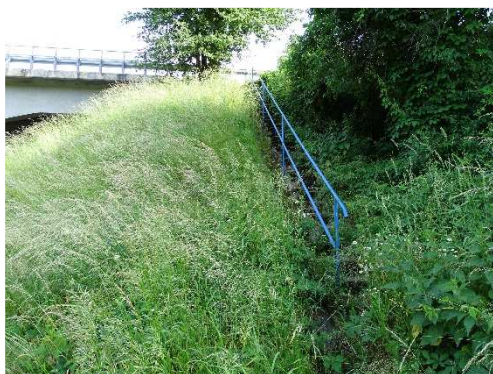
Rys. 3.1. Zbyt bujna wegetacja roślin (traw, drzew, krzewów) występująca na ponad 30% powierzchni stożków, zagrażająca ich trwałości. Wegetacja mchów na schodach skarpowych, korozja i ubytki betonu stopni schodów

Kod uszkodzenia: WT, WB, KB, UB

Ocena: 3

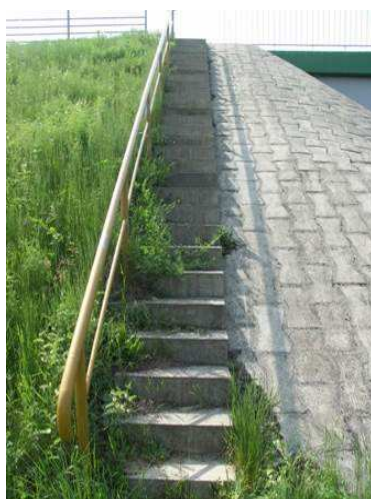
Rys. 3.2. Wegetacja roślin na schodach nieprzekraczająca 10% powierzchni

Kod uszkodzenia: WB

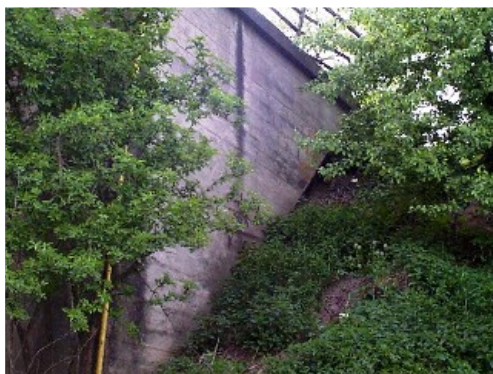
Rys. 3.8. Bujna roślinność (kilkunastoletnie drzewa) zagrażająca trwałości i stateczności stożków. Wypłukanie gruntu górnej części stożka nasypu powodujące odsłonięcie dolnej krawędzi skrzydełka

Kod uszkodzenia: WT, PT, UT

Uwaga: uszkodzenia nasypów i skarpy zagrażające stateczności przyczółka należy uwzględnić także w pkt 3.13

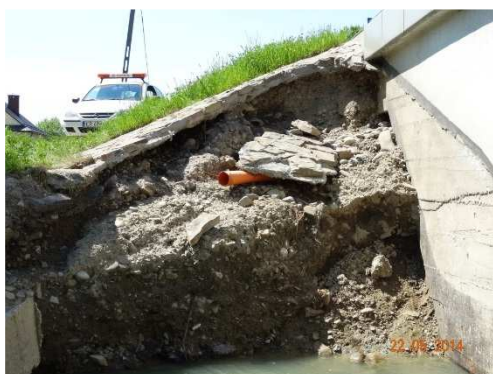
Rys. 3.12. Osunięcie i rozmycie stożka nasypu powodujące odsłonięcie skrzydełka oraz stan awaryjny nasypu przy przyczółku. Całkowite zniszczenie betonowych umocnień stożków

Kod uszkodzenia: PT, UT, PB, UB

Ocena: 0

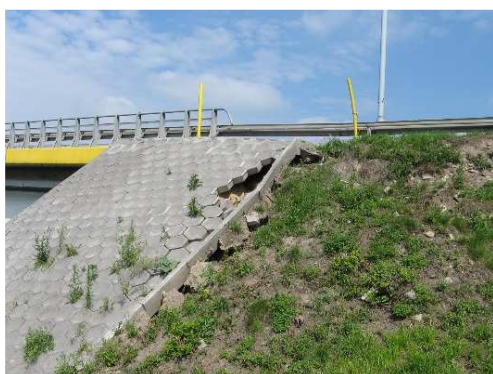
Rys. 3.13. Lokalny ubytek i rozmycie nasypu drogowego (do 10% powierzchni) pod betonowymi elementami umocnienia stożków mogące powodować zagrożenie trwałości skarpy

Kod uszkodzenia: PT, UT, PB, UB, WB, LB

Ocena: 3

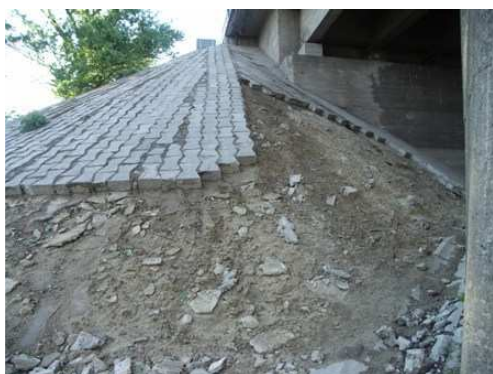
Rys. 3.14. Brak ok. 50% elementów betonowych umacniających stożek

Kod uszkodzenia: UB, NT

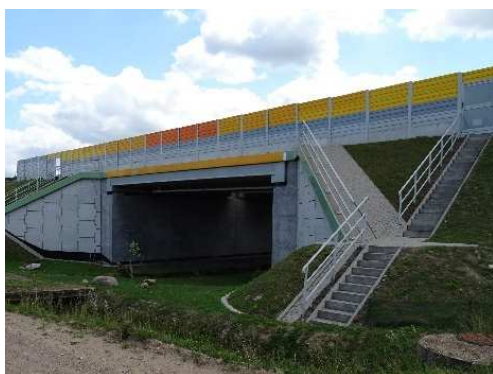
Rys. 3.16. Balustrady przy schodach skarpowych i na murze oporowym, chroniące pracowników obsługi przed upadkiem, skarpy nasypów oraz betonowe umocnienia skarp – bez uszkodzeń

Kod uszkodzenia: -

Ocena: 5

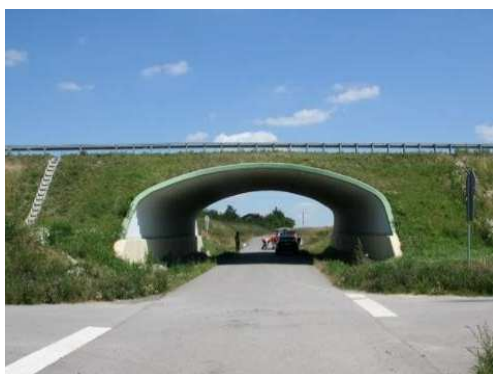
Rys. 3.17. Wegetacja roślin wymagająca wykonania prac pielęgnacyjnych oraz pogarszająca estetykę nasypu

Kod uszkodzenia: WT, WB

Ocena: 4

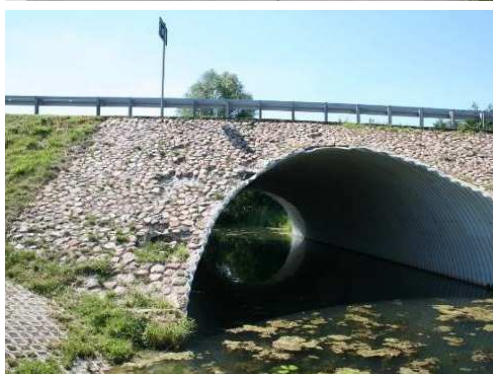
Rys. 3.18. Ubytki i przemieszczenie kamiennego umocnienia skarpy zasyпки oraz niewielkie rozmycia spowodowane niekontrolowanym spływem wody z jezdni

Kod uszkodzenia: UK, PK, UT

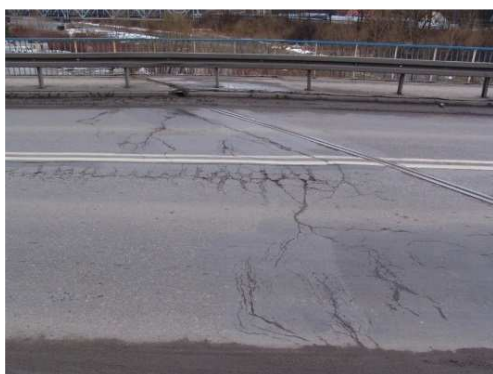
Rys. 3.22. Pęknięcia siatkowe, niewielkie ubytki i deformacje (koleiny), obniżenie nawierzchni przy kształtownikach urządzeń dyfuzyjnych, silne zanieczyszczenie piaskiem jezdni w strefach ścieków przykrawężnikowych

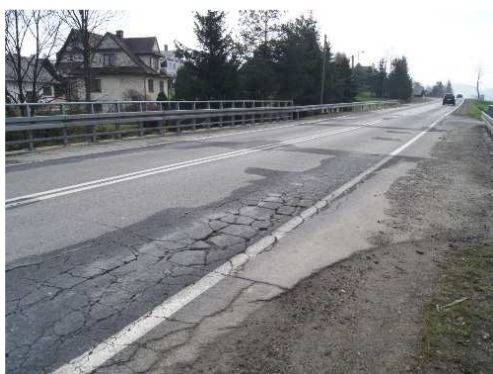
Rys. 3.23. Pęknięcia siatkowe, deformacje (koleiny) i ubytki nawierzchni na prawym pasie ruchu (do 20% powierzchni), silne zanieczyszczenie piaskiem nawierzchni poboczy utwardzonych

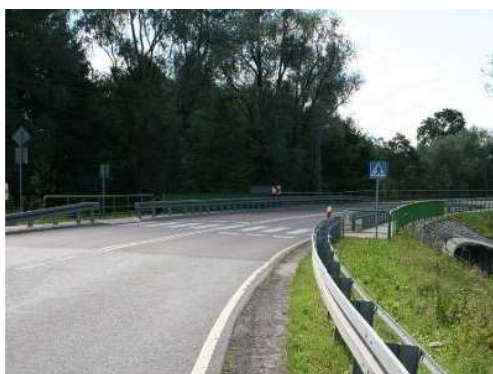
Rys. 3.24. Brak uszkodzeń na dojazdach do obiektu mostowego o konstrukcji gruntowo-powłokowej

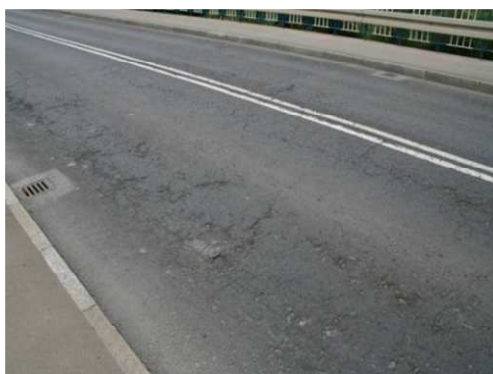
Rys. 3.29. Pęknięcia siatkowe z wykruszeniami występujące na ok. 20% powierzchni jezdni, miejscowe ubytki o wymiarach mniejszych niż 0.1 x 0.1 m

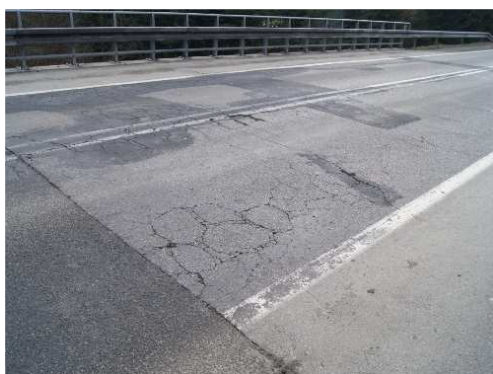
Rys. 3.30. Pęknięcia siatkowe, ubytki i deformacje (koleiny), zanieczyszczenie piaskiem poboczny utwardzonych

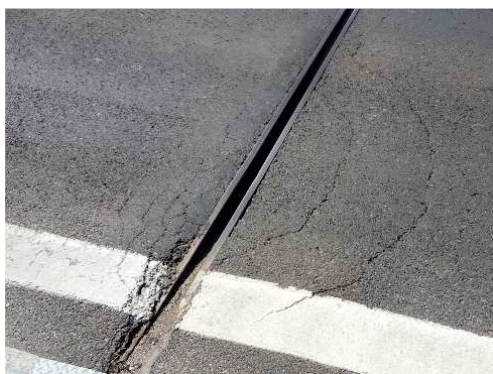
Rys. 3.31. Lokalne rysy, pęknięcia i wykruszenia nawierzchni w obrębie skrajnych profili stalowych modułowego urządzenia dylatacyjnego

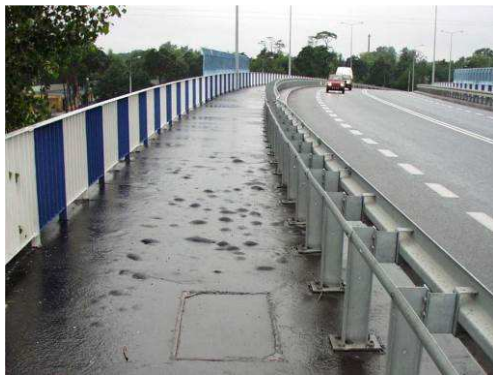
Rys. 3.35. Deformacje nawierzchni bitumicznej do 20 mm na 10% powierzchni chodnika

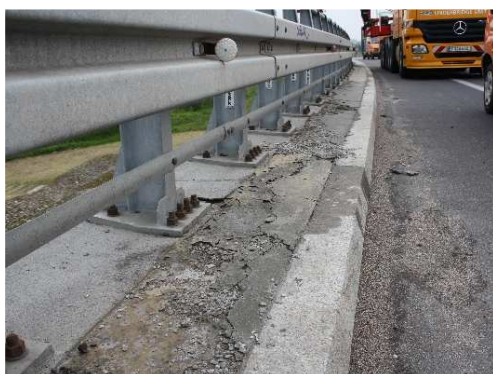
Rys. 3.41. Złuszczenie i ubytki nawierzchni z żywicy epoksydowej, korozja i ubytki betonu pod nawierzchnią. Zniszczenia występują na ponad 30% powierzchni poboczni technicznych wyniesionych

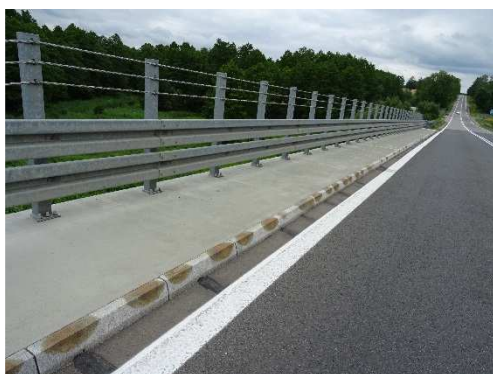
Rys. 3.43. Przebarwienia na krawężnikach kamiennych obejmujące ponad 30% prefabrykatów wbudowanych w obiekt

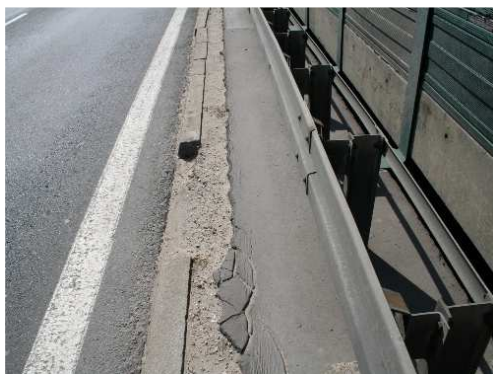
Rys. 3.45. Uszkodzenie pobocza technicznego wyniesionego. Krawężnik zniszczony w ok. 10%, ubytek i zarysowanie nawierzchni bitumicznej w ok. 30%, korozja i ubytek betonu wypełniającego kapę

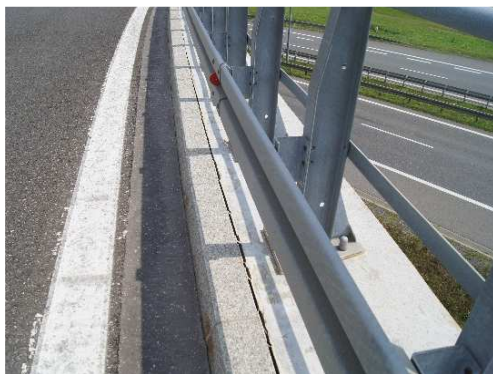
Rys. 3.46. Pęknięcie pojedyncze pomiędzy krawężnikiem a betonem kapy (nieszczelne spojenie technologiczne) na całej długości pobocza technicznego wyniesionego

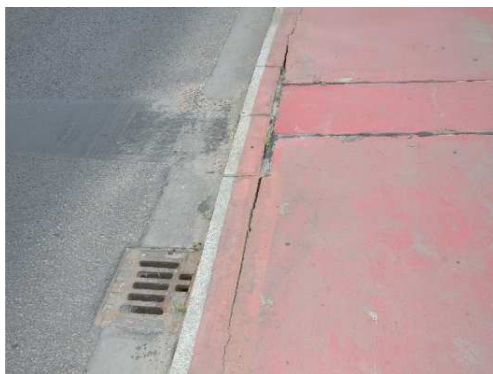
Rys. 3.47. Pęknięcie pojedyncze pomiędzy krawężnikiem a betonem kapy w strefie bitumicznego przykrycia dylatacyjnego

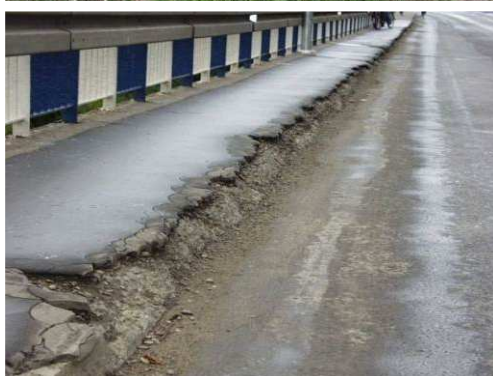
Rys. 3.49. Całkowicie zniszczony krawężnik, widoczne ubytki nawierzchni chodnika

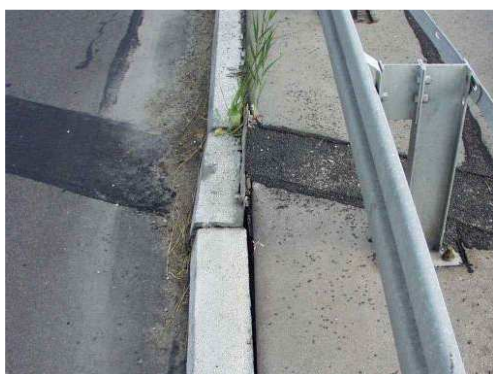
Rys. 3.50. Zanieczyszczenia, wegetacja roślin i przemieszczenie elementu krawężnika spowodowane brakiem urządzenia dylatacyjnego w jego linii

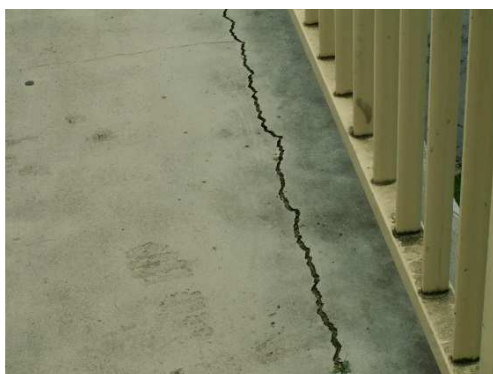
Rys. 3.51. Pęknięcie podłużne wzdłuż belki podporęczowej, o dużej rozwarości

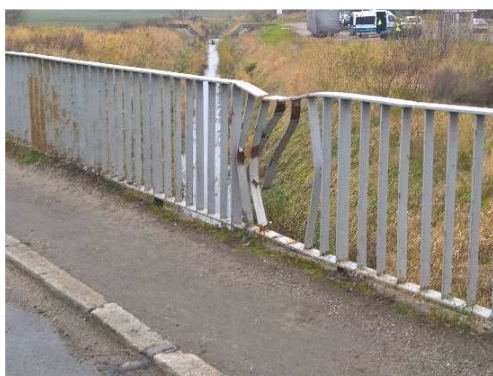
Rys. 3.57. Lokalne uszkodzenie balustrady, deformacja poręczy i szczelin

Uwaga: naprawę należy wykonać w trybie awaryjnym

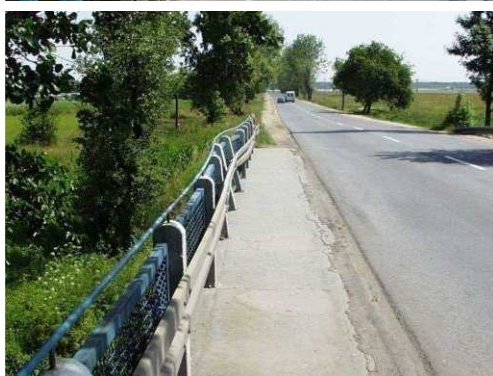
Rys. 3.59. Deformacja oraz przemieszczenie balustrady wraz z prowadnicą o ok. 15 cm, osłabione zamocowanie 2 słupków

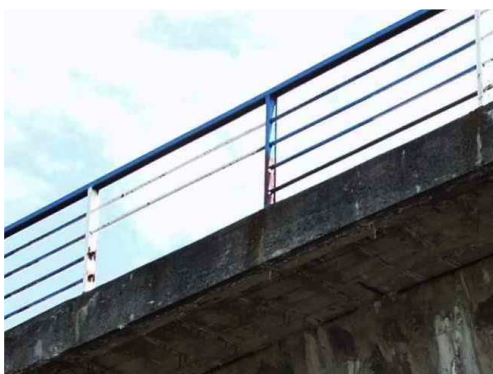
Rys. 3.62. Brak przeciągów balustrady

Uwaga: naprawę należy wykonać w trybie awaryjnym

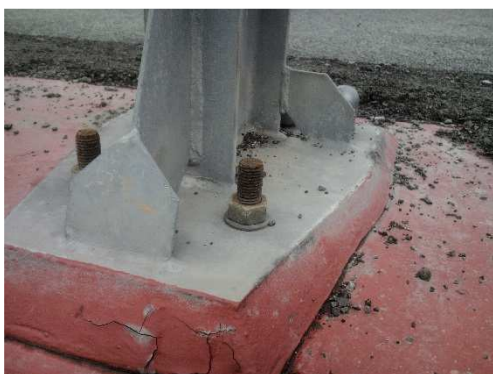
Rys. 3.63. Korozja śrub kotwiących słupki bariery ochronnej, brak kapturków zabezpieczających kotwy, zarysowania i odspojenie podlewki od podłoża

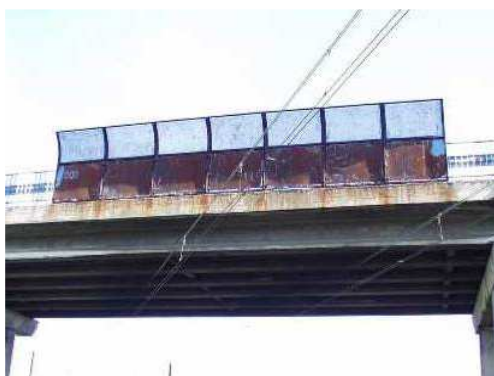
Rys. 3.69. Silna korozja osłony przeciwporażeniowej, perforacja elementu

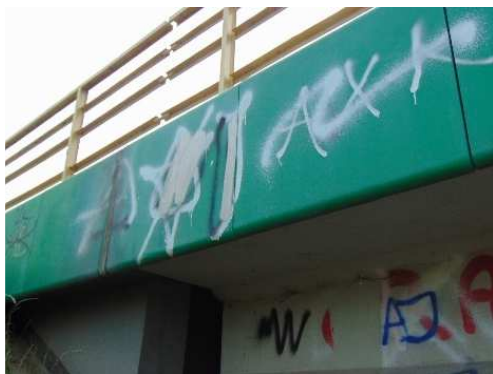
Rys. 3.72. Rozległe zanieczyszczenia graffiti pogarszające estetykę obiektu

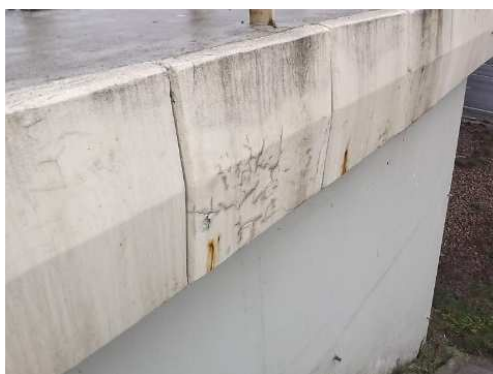
Rys. 3.73. Zanieczyszczenie zewnętrznych powierzchni desek gzymsowych pogarszające estetykę obiektu, rysy skurczowe oraz ogniska korozji zbrojenia na dekoracyjno-ochronnej powłoce nieprzekraczające 5% powierzchni desek

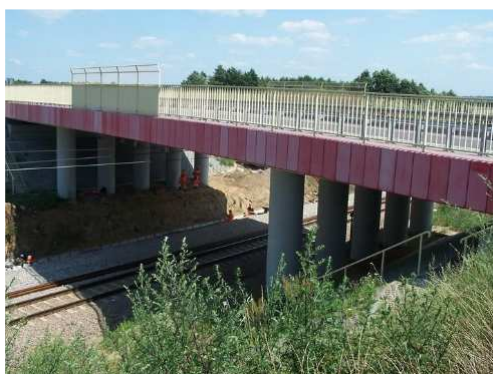
Rys. 3.76. Pierwsze objawy uszkodzeń, przebarwienia elementów gzymsu pogarszające estetykę

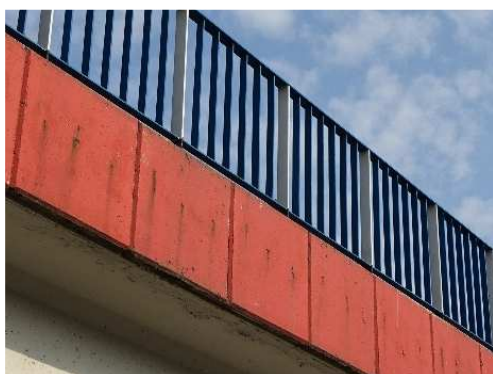
Rys. 3.77. Ogniska korozji zbrojenia w obrębie uchwytów mocujących żelbetowe deski gzymsowe do zbrojenia kapy chodnikowej, osady i zanieczyszczenie na zewnętrznej powierzchni prefabrykatów gzymsowych oraz uszkodzenia dekoracyjno-ochronnych powłok malarskich

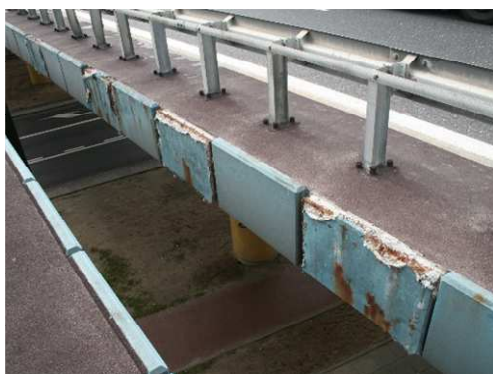
Rys. 3.78. Korozja i ubytki betonu na ok. 25% liczby wbudowanych żelbetowych desek gzymsowych, korozja odsłoniętego zbrojenia prefabrykatów gzymsowych, zniszczenie antykorozyjnych powłok malarskich

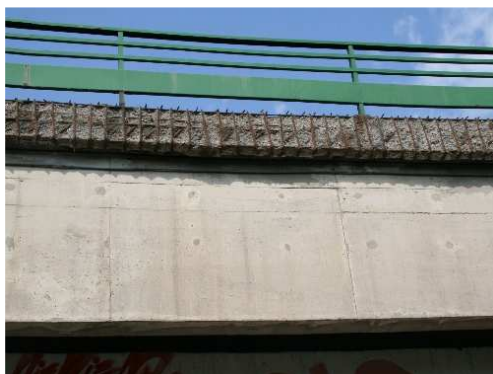
Rys. 3.80. Korozja i ubytki betonu, odsłonięte zbrojenie na ok. 50% powierzchni belki podporęczowej

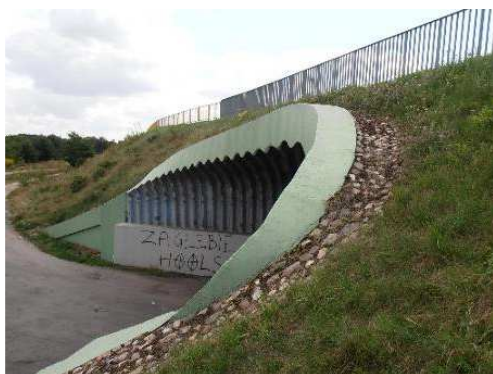
Rys. 3.82. Gzyms (wieniec betonowy) na krawędzi konstrukcji z blachy falistej bez uszkodzeń, w dobrym stanie technicznym

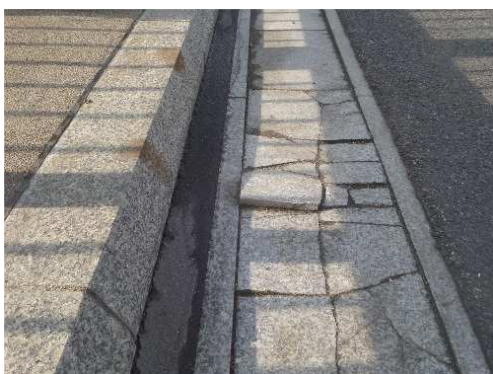
Rys. 3.92. Uszkodzenie ścieków przykrawężnikowych z elementów kamiennych, pęknięcia, przemieszczenia i ubytki elementów

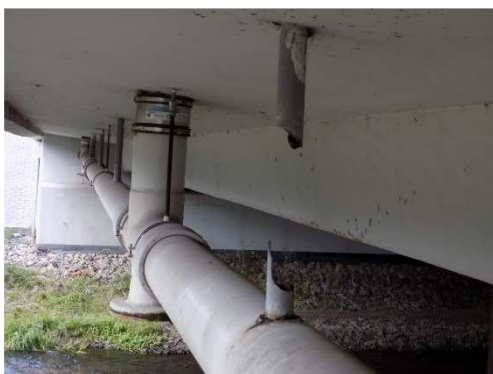
Rys. 3.94. Brak ciągłości jednej rurki odpływowej sączka

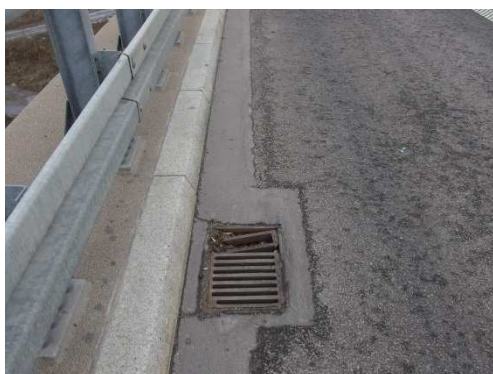
Rys. 3.96. Uszkodzona kratka ściekowa wpustu, rysy w asfalcie lanym przeciwnospadku

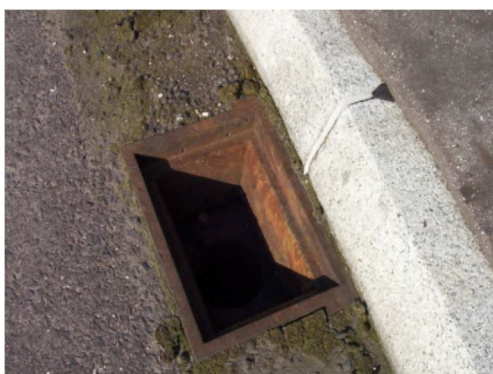
Rys. 3.97. Brak kratki ściekowej wpustu

Uwaga: naprawę należy wykonać w trybie awaryjnym

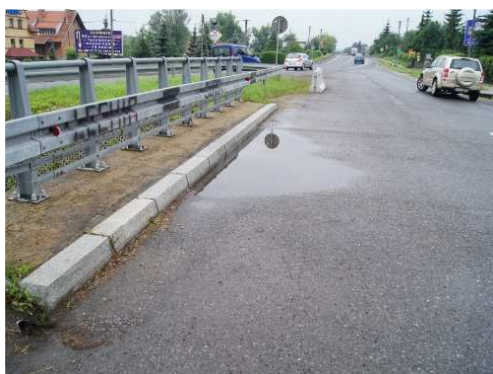
Rys. 3.100. Wadliwie działające odwodnienie powierzchniowe, lokalne zastoiska wody opadowej

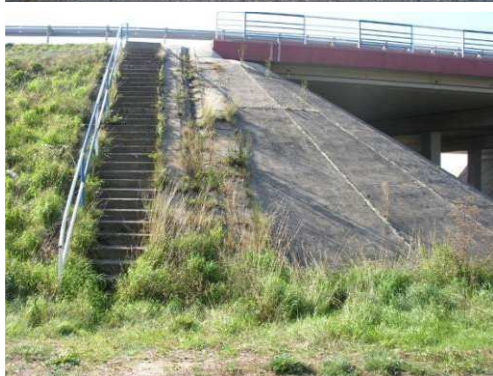
Rys. 3.101. Zanieczyszczenie ścieku na skarpię, wegetacja roślin

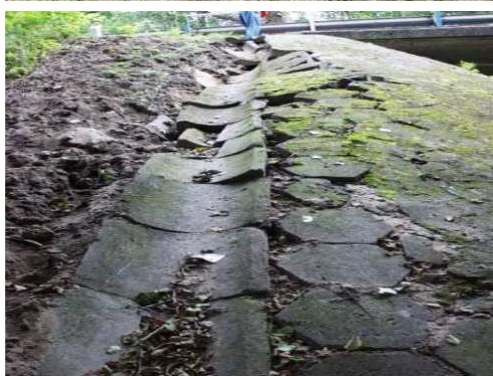
Rys. 3.102. Przemieszczenie i zniszczenie elementów prefabrykowanych ścieku na skarpię, ubytki i zanieczyszczenia betonu

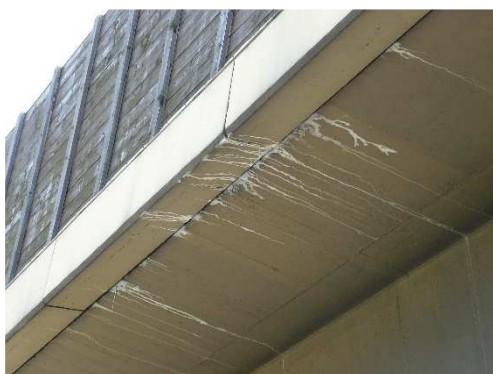
Rys. 3.104. Wadliwe odwodnienie izolacji, tj. niewłaściwe spadki pomostu, brak sączków lub sączki niedrożne

Uwaga: zanieczyszczenia i osady należy uwzględnić w ocenie pomostu i belek podporowych/gzysów

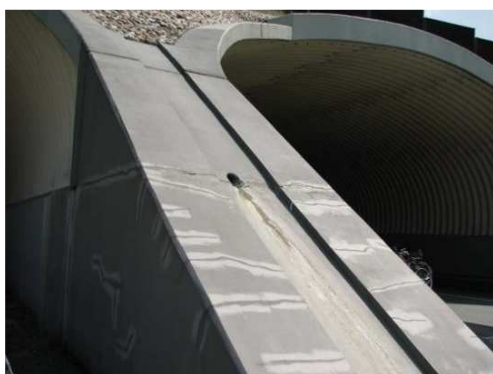
Rys. 3.105. Dren spełniający swoją funkcję (czynny) z niewielkimi zanieczyszczeniami

Uwaga: zacieki i zarysowania należy uwzględnić w ocenie filara

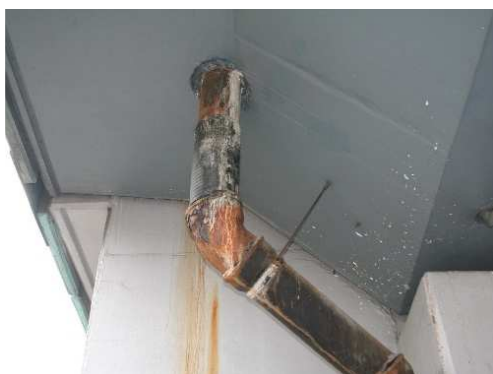
Rys. 3.106. Przecieki wokół rury odprowadzającej wodę na skutek nieprawidłowego osadzenia wpustu

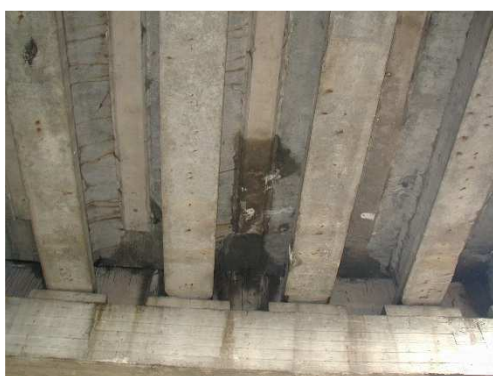
Rys. 3.109. Lokalne przecieki przez zamek belek typu Płońsk oraz w sąsiedztwie dylatacji – powierzchnia przecieków nieprzekraczająca 5% powierzchni płyty pomostu

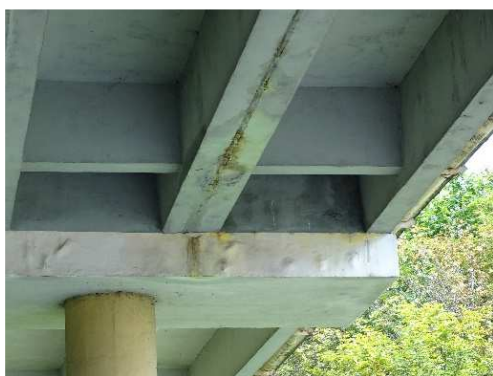
Rys. 3.112. Lokalny przeciek pomiędzy belkami prefabrykowanymi typu *Korytkowego*, nieprzekraczający 5% długości styków żeber pionowych

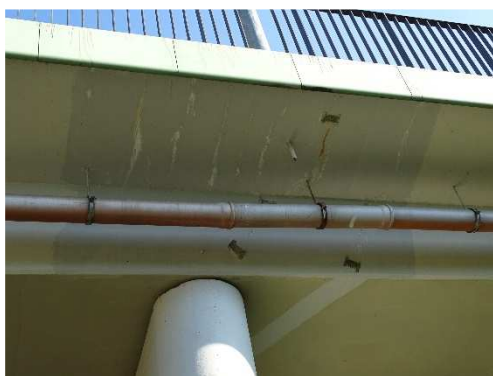
Rys. 3.158. Rysy poprzeczne (przeciążeniowe) z wyługowaniami na spodniej powierzchni wsporników podchodnikowych nad filarem pośrednim, rysy ukośne (przeciążeniowe) na spodniej powierzchni żelbetowego dźwigara płytowego

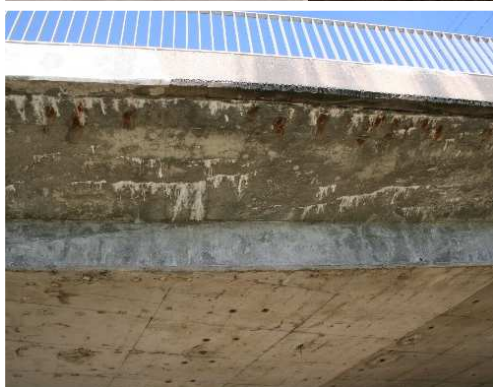
Rys. 3.162. Ubytki, korozja i zarysowania betonu, korozja odsłoniętego zbrojenia, osady i wykwyty zakończone stalaktytami na całej powierzchni wsporników podchodnikowych

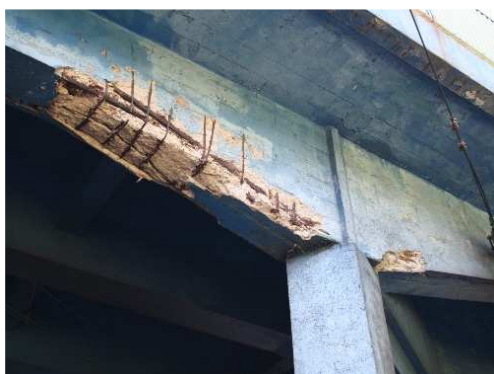
Rys. 3.178. Rozległe uszkodzenia skrajnego dźwigara z betonu monolitycznego, ubytki, korozja i pęknięcia betonu, korozja zbrojenia głównego i brak ciągłości strzemion, osady i wykwyty

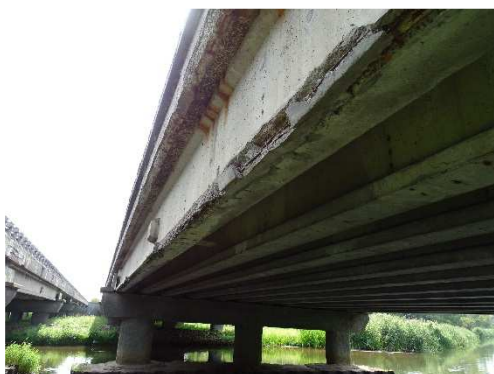
Rys. 3.180. Ubytki betonu, rysy i pęknięcia podłużne w pasie dolnym dźwigara z belek typu WBS, korozja stali sprężającej oraz odsoniętego zbrojenia miękkiego

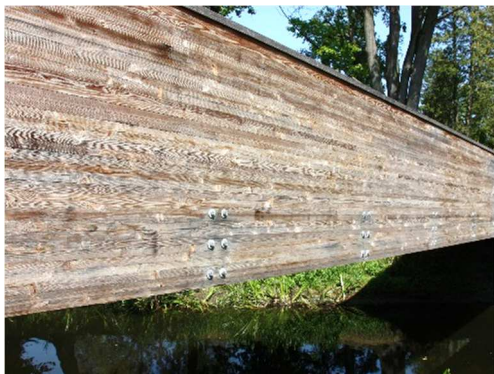
Rys. 3.200. Złuszczenie powłoki lakierniczej zabezpieczającej dźwigar przed czynnikami atmosferycznymi

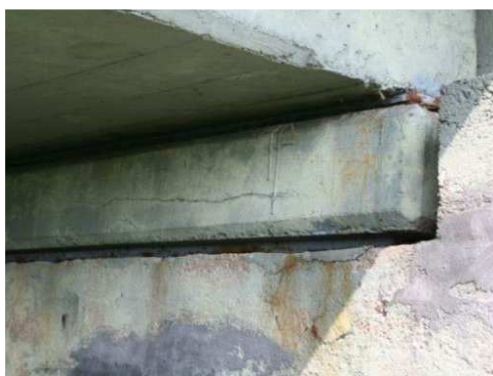
Rys. 3.224. Łożysko betonowe wahaczowe – widoczna pozioma rysa

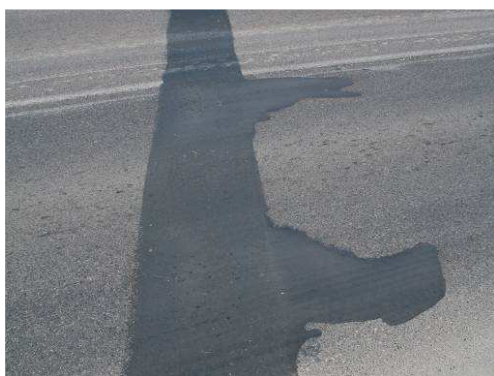
Rys. 3.240. Nierówności progowe, deformacja i przemieszczenie (rozwalcowanie) zawleki bitumicznej

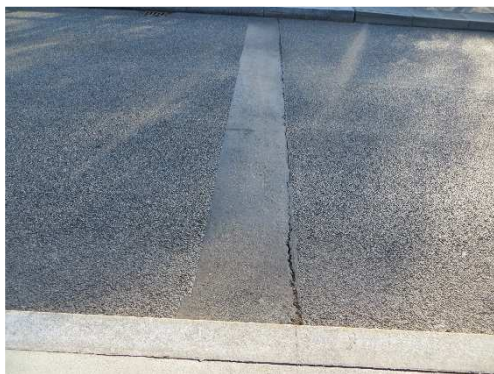
Rys. 3.241. Pęknięcie w spojeniu (styku) technologicznym bitumicznego przykrycia dylatacyjnego z nawierzchnią jezdni/dojazdów, urządzenie dylatacyjne wykazujące niewielkie przecieki

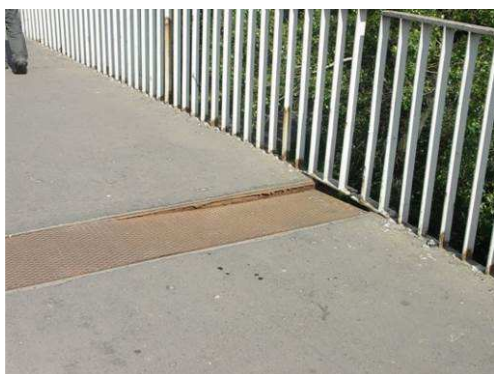
Rys. 3.242. Przemieszczenie (obniżenie) przekrycia z blachy stalowej urządzenia dylatacyjnego o ponad 10 mm

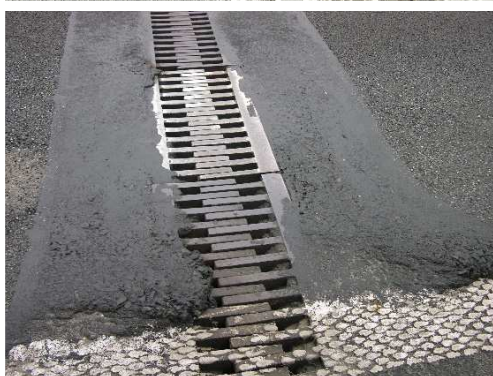
Rys. 3.250. Deformacja asfaltu lanego strefy przejściowej wzdłuż segmentów palczastego urządzenia dylatacyjnego, deformacje przekraczające 20 mm

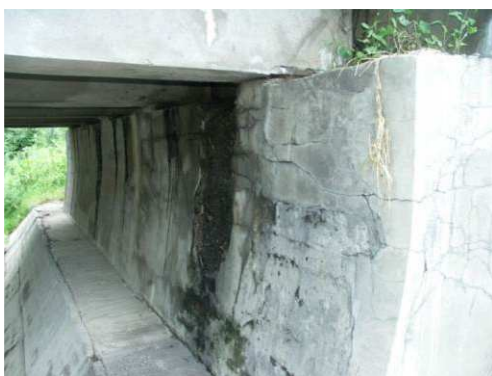
Rys. 3.253. Intensywne zarysowanie ściany czołowej, korozja i ubytki betonu, wegetacja roślin na ławie podłożyskowej, zawilgocenia spowodowane przeciekiem przez urządzenia dylatacyjne

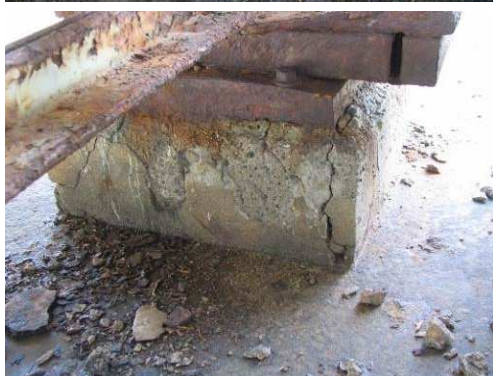
Rys. 3.273. Korozja betonu, rysy, pęknięcie i ubytki betonu ciosu podłożyskowego na filarze

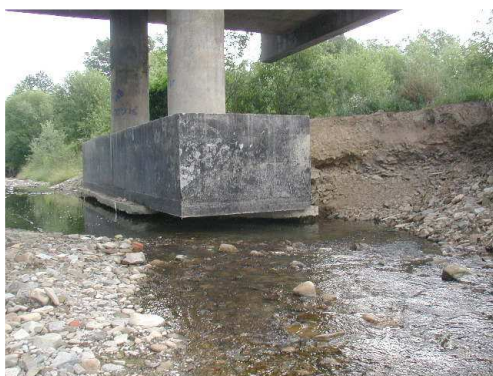
Rys. 3.276. Podmycie fundamentu filara posadowionego bezpośrednio, obejmujące ok. 25% powierzchni ławy

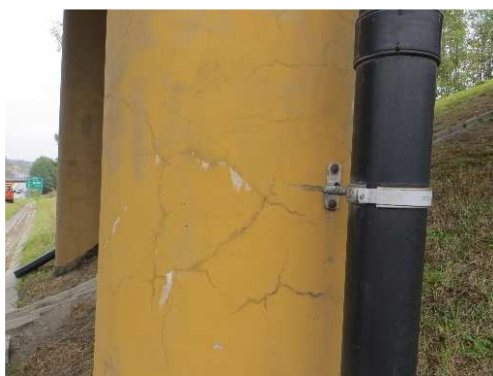
Rys. 3.283. Rysy skurczowe z białymi wyługowaniami na bocznych powierzchniach słupów filara

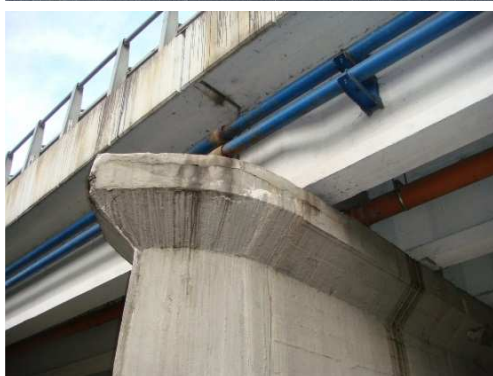
Rys. 3.285. Uszkodzenia ławy podłożyskowej (głowicy korpusu) filara spowodowane przeciekiem przez nieszczelne urządzenie dylatacyjne. Zacieki i wycieki, rysy, osady oraz zanieczyszczenie korpusu

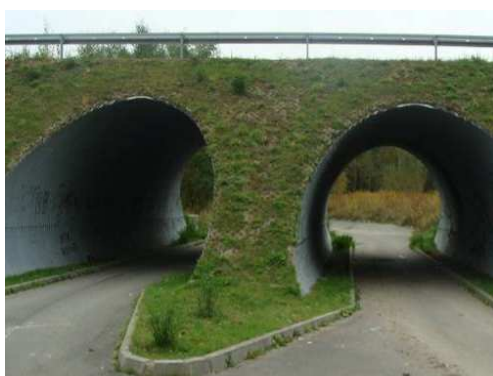
Rys. 3.293. Wiadukt gruntowo-powłokowy dwutorowy o przekroju zamkniętym – filar (fundament) bez uszkodzeń

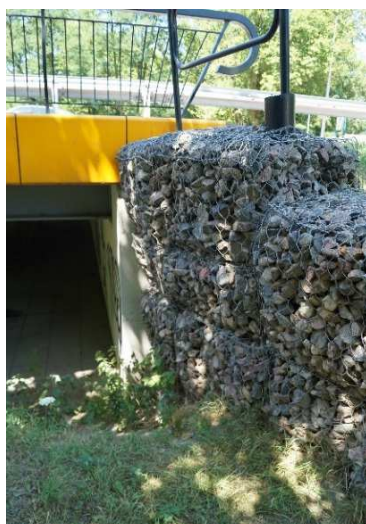
Rys. 3.326. Nadmierne przemieszczenie korony konstrukcji oporowej wynoszące ok. 8% jej widocznej wysokości. Konstrukcja w stanie przedawaryjnym

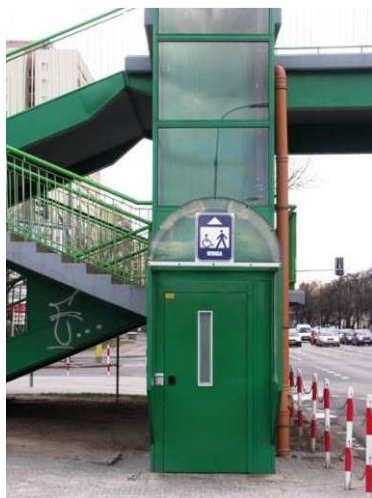
Rys. 3.379. Winda sprawna, bez widocznych uszkodzeń zewnętrznych
