# Przebudowa ulicy Szylinga w Poznaniu polegająca na wykonaniu chodnika po wschodniej stronie ulicy wraz z przebudową oświetlenia drogowego

| STADIUM | PROJEKT BUDOWLANY |
| BRANŻA | DROGOWA |

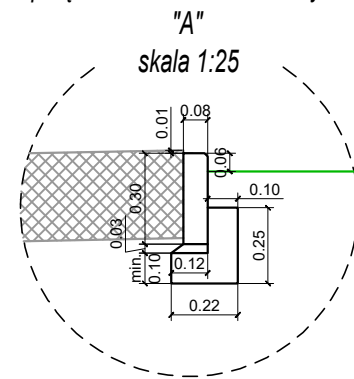
Szczegół konstrukcji obrzeża przy  
połączeniu z terenami zielonymi

| Ob - obrzeże betonowe | |
| 8x30 cm | obrzeże drogowe betonowe |
| 3 cm | podsyпка cementowo-piaskowa |
| min.10 cm | ława z betonu C12/15 z oporem |

Nawierzchnia chodnika ograniczona będzie od strony jezdni istniejącym krawężnikiem natomiast od strony zewnętrznej – obrzeżem betonowym o wymiarach 8x30cm ułożonym na podsypce cementowo-piaskowej gr. 3 cm i ławie z oporem z betonu C 12/15. Nawierzchnia zjazdów ograniczona będzie opornikiem betonowym zatopionym o wymiarach 12x25cm ułożonym na podsypce cementowo-piaskowej gr. 3 cm i ławie z oporem z betonu C 12/15.

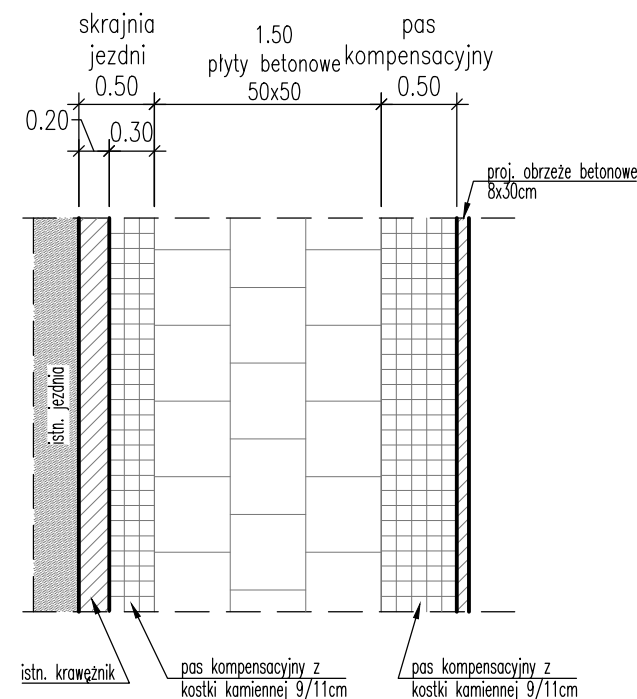
ul. Szylinga  
Schemat układania chodnika

| Konstrukcja CH1 - chodnik z płyt betonowych | |
| 7 cm | płyty betonowe 50x50 cm kolor jasnoszary |
| 4 cm | podsyпка cementowo-piaskowa |
| 15 cm | podbudowa z betonu cementowego C8/10 |
| 10 cm | warstwa wzmacniająca z gruntu stab. cementem o Rm=5 MPa |

| Konstrukcja PK - pas kompensacyjny z kostki kamiennej | |
| 8 cm | kostka kamienna surowolupana 8/11cm |
| 4 cm | podsyпка cementowo-piaskowa |
| 15 cm | podbudowa z betonu cementowego C8/10 |
| 10 cm | warstwa wzmacniająca z gruntu stab. cementem o Rm=5 MPa |

- płyty betonowe 50x50 cm kolor jasnoszary;
- podsypka cementowo-piaskowa grubości 4 cm;
- podbudowa z betonu cementowego C8/10;
- warstwa wzmacniająca z gruntu stab. cementem o  $R_m=5$  MPa.

- kostka kamienna łupana 8/11cm;
- podsypka cementowo-piaskowa grubości 4 cm;
- podbudowa z betonu cementowego C8/10;
- warstwa wzmacniająca z gruntu stab. cementem o  $R_m=5$  MPa.

Szczegóły konstrukcji nawierzchni na rysunku „przekroje normalne”.

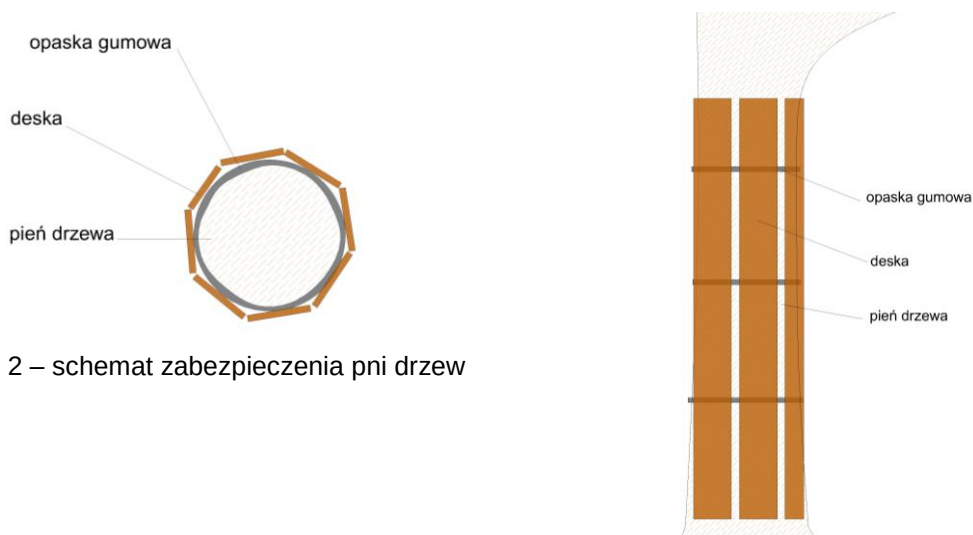
- pnie drzew należy zabezpieczyć poprzez założenie opasek z miękkiego tworzywa/gumy wokół pni (min. 3 szt./pień drzewa), a następnie wykonanie deskowania, deski należy mocować przy pomocy drutu ocynkowanego, nie dopuszcza się stosowania gwoździ wbijanych w pień drzewa;

- deskowanie musi zabezpieczać pnie do wys. 2-2,5 m, nie może sięgać wyżej niż pierwsze konary, aby uniknąć ich uszkodzenia, dolną część deski opiera się na podłożu, w przypadku nadbiegów korzeniowych deski należy obsypać ziemią.

rys. 1 i 2 – schemat zabezpieczenia pni drzew
