OPRACOWANIE GEOLOGICZNE NAWIERZCHNI WYKONANYCH Z KAMIENIA NATURALNEGO NA OBSZARZE STAROMIEJSKIM W POZNANIU

ZARZĄD DRÓG MIEJSKICH
UL. WILCZAK 17, 61-623 POZNAŃ

**OPRACOWANIE STUDIUM INWENTARYZACYJNO-
PROJEKTOWEGO DOTYCZĄCEGO NAWIERZCHNI I
ZAGOSPODAROWANIA ULIC STAROMIEJSKICH W POZNANIU**

POZNAŃ, STYCZEŃ 2023

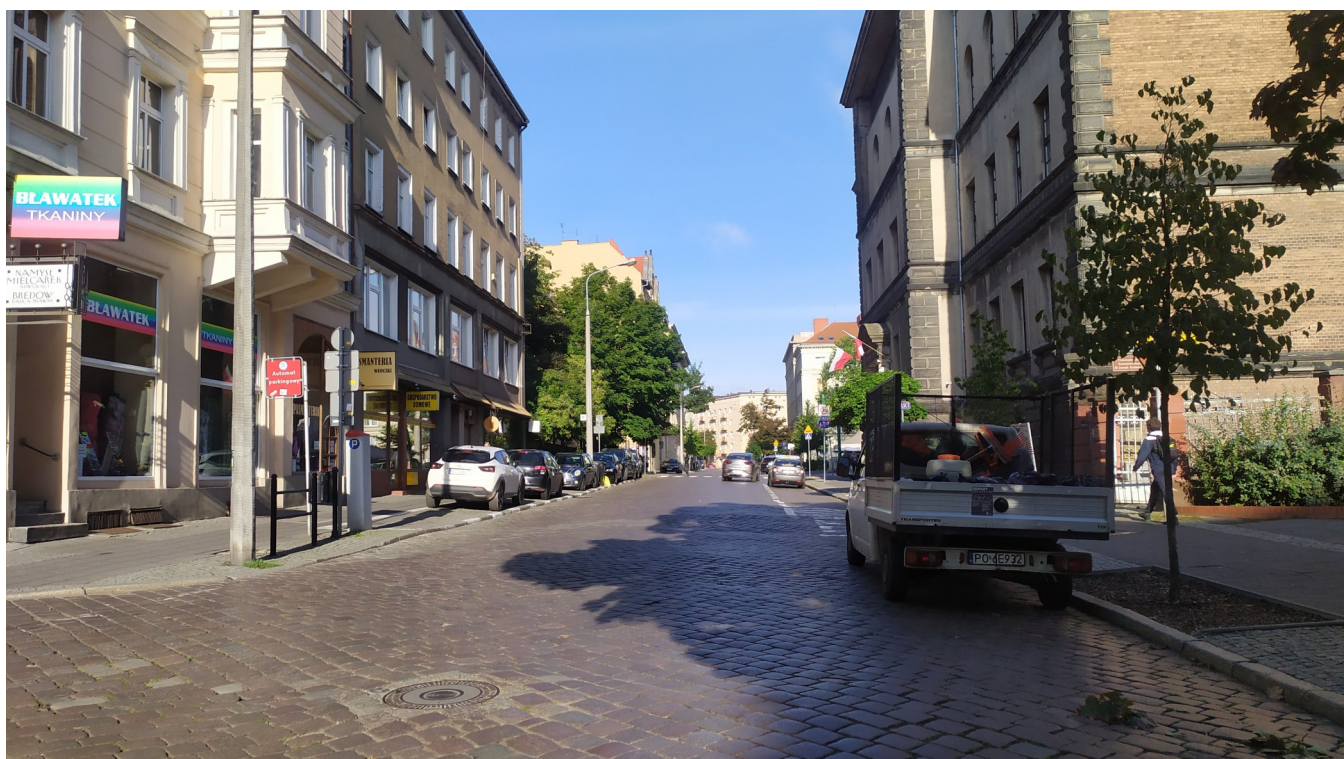
01 ul. 23 Lutego

chodniki: kostka granitowa dolnośląska (S01)

jezdnie: czerwone granitognejsy (S02)

jezdnie: czerwone granitognejsy i gnejsy (S02)

chodnik wokół pomnika Klemensa Janickiego: płyty granitowe dolnośląskie/łużyckie (S01), kostka granitowa dolnośląska (S01), pas kompensacyjny przy jezdni: bazalty (S04) i podrzędnie czarne wapienie (S07)

jezdnie: granit dolnośląski (>90%) (S01), rzadkie bazalty (S04) i sporadycznie drobne kostki wapienne (S07); na południe od pomnika Klemensa Janickiego: do dziesięciu rzędów kostki z czerwonych granitognejsów i gnejsów (S02); przy wjeździe w ul. Rynkową: do pięciu rzędów kostki z czerwonych granitognejsów i gnejsów (S02)

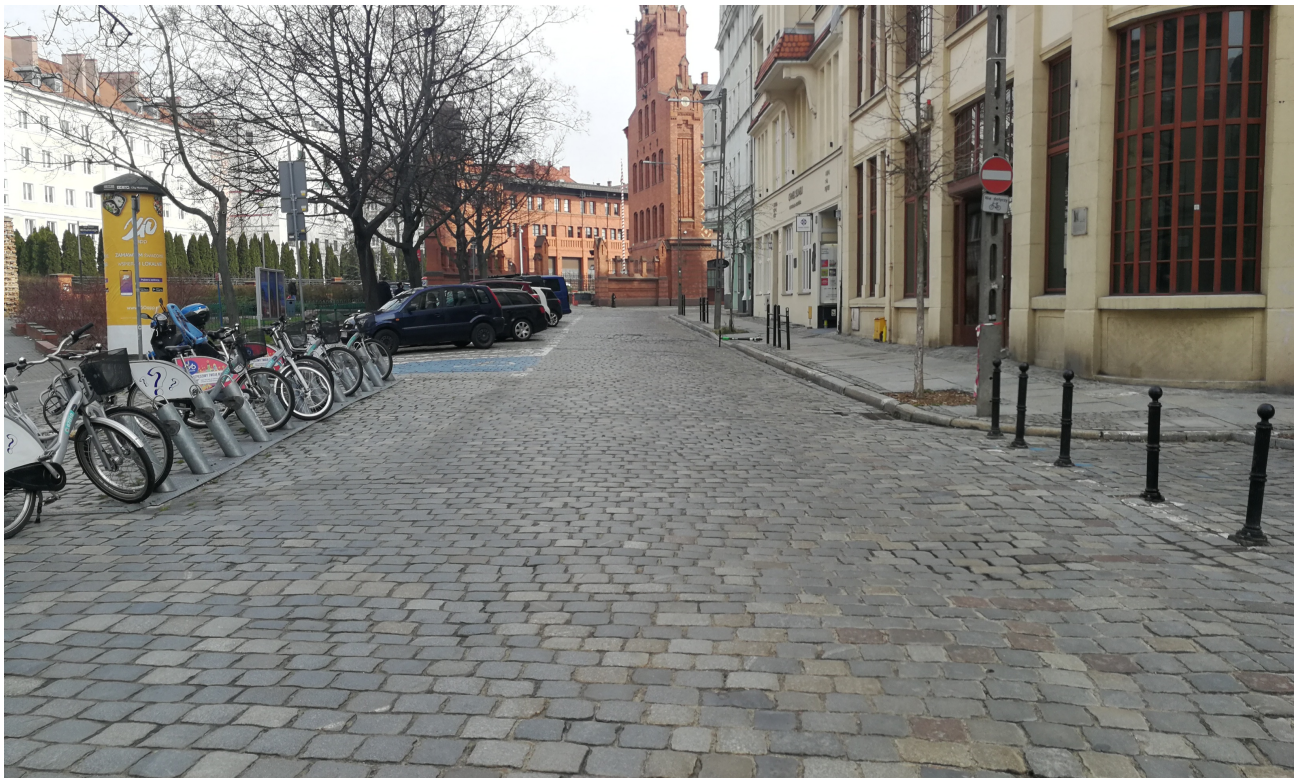
02 ul. Masztalarska

chodnik wschodni: płyty granitowe (S01) oraz kostka z granitu strzegomskiego (S01)

jezdnia: kostka diorytowa (S01), z granitu strzegomskiego (S01), sporadycznie czerwone granitognejsy (S02) oraz uzupełnienia pojedynczymi kostkami z czarnego wapienia (S07)

chodniki: w południowym chodniku płyty granitowe (S01) oraz kostka z granitu strzegomskiego (S01); w chodniku północnym drobna kostka granitu strzegomskiego (S01)

drobna kostka Strzegom, od południa widoczna łąta z czarnych kostek szwedzkich (diabazy), od strony SW przylega do niej drobna łąta z kostki bazaltowej (S04)

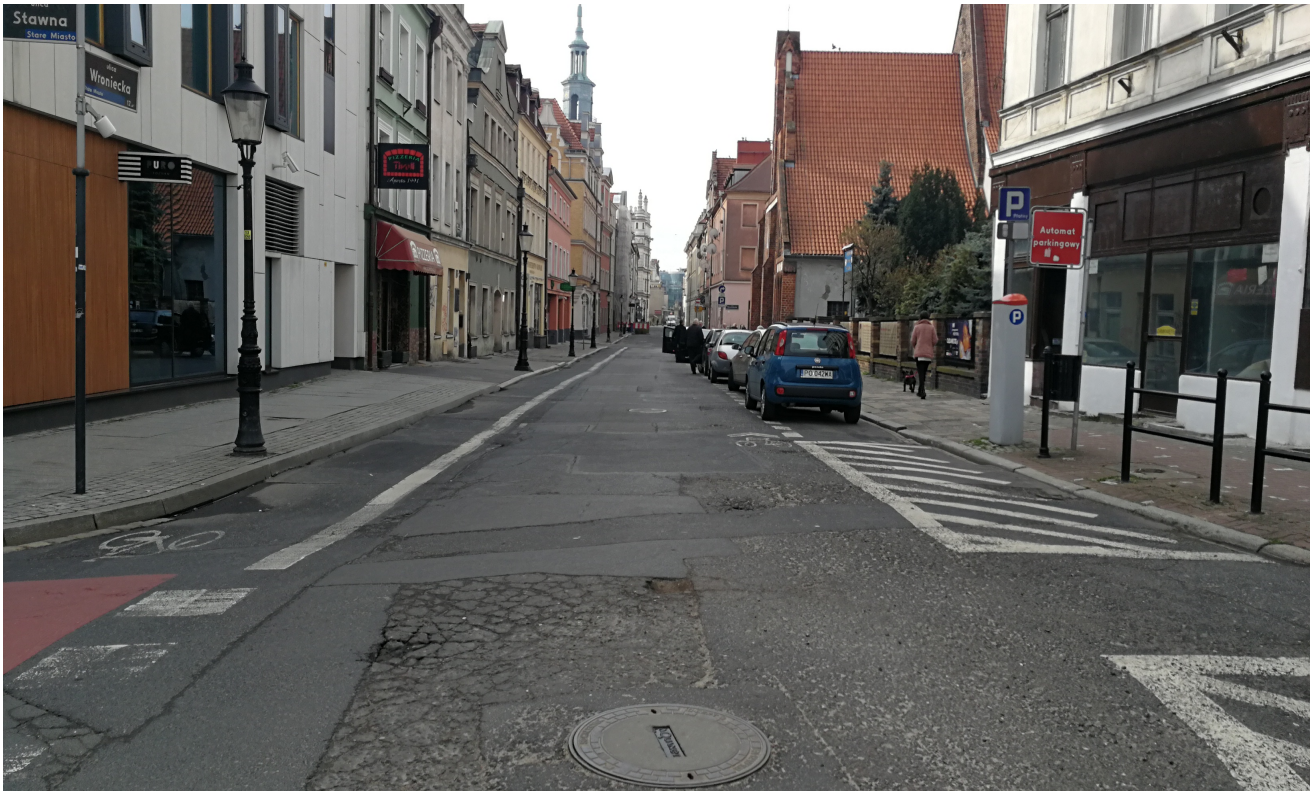
03 ul. Wroniecka

jezdnie: przy ul. Kramarskiej sześć rzędów kostek późniejszego uzupełnienia mieszanką skał, w której dominują granity strzegomskie (S01); dalej ku południu nawierzchnia z czerwonej kostki granitognejsovej (S02)

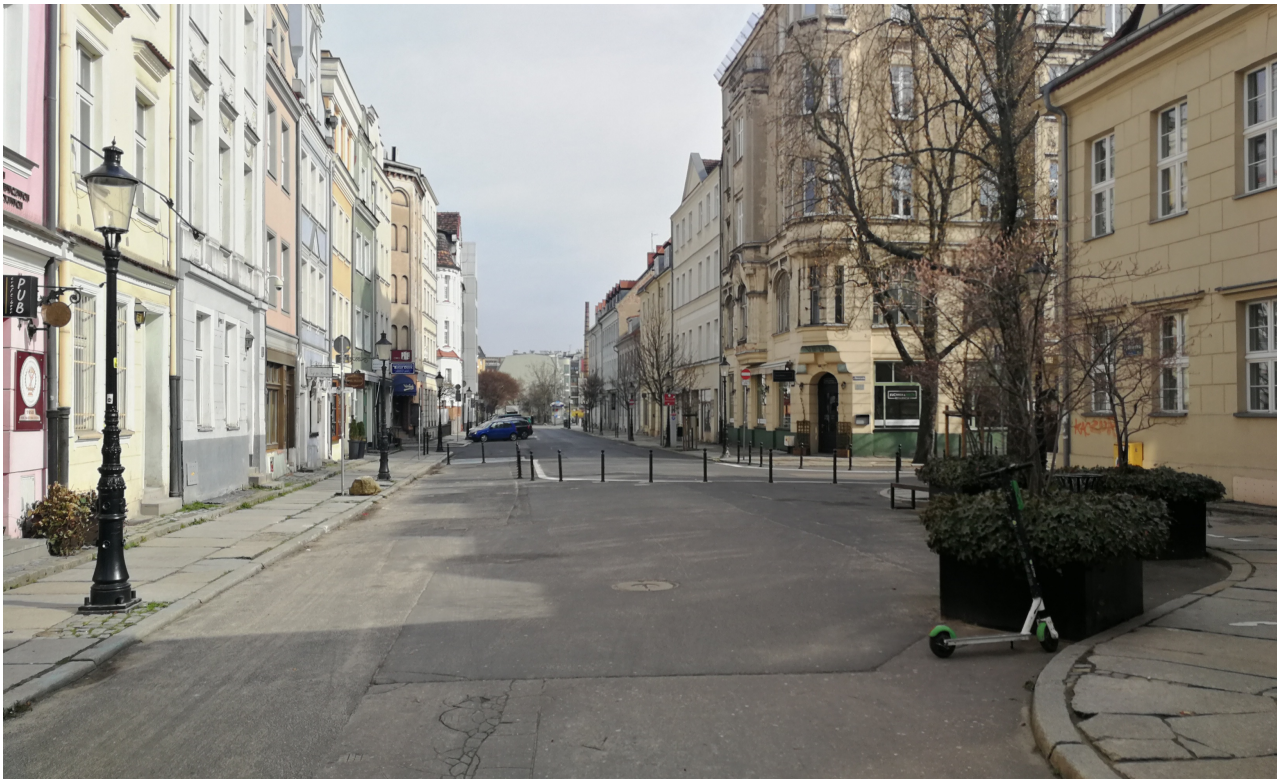
05 ul. Żydowska

chodniki: duże płyty granitowe (S01), dodatkowo drobna kostka granitu strzegomskiego (S01) uzupełniona czarnymi wapieniami (S07)

chodniki: duże płyty granitowe (S01), dodatkowo kostka granitu strzegomskiego (S01), w opaskach kostki 20x20 cm czerwonych granitognejsów (S02); w zakręcie chodnika wschodniego drobna kostka – mieszanka wielu odmian litologicznych; w bramach duża kostka granodiorytowa (S01), z żyłami pegmatytowymi szerokości 3-5 cm

chodniki: duże płyty granitowe (S01), dodatkowo drobna kostka granitu strzegomskiego (S01); w stopniach kościoła wykorzystano większą kostkę z czerwonych granitognejsów (S02)

jezdnie: od strony ul. Kramarskiej 27 rzędów kostki z dominującymi czerwonymi granitognejsami (75%) (S02); dodatkowo granity strzelińskie (15%) (S01) oraz granity strzegomskie (10%) (S01)

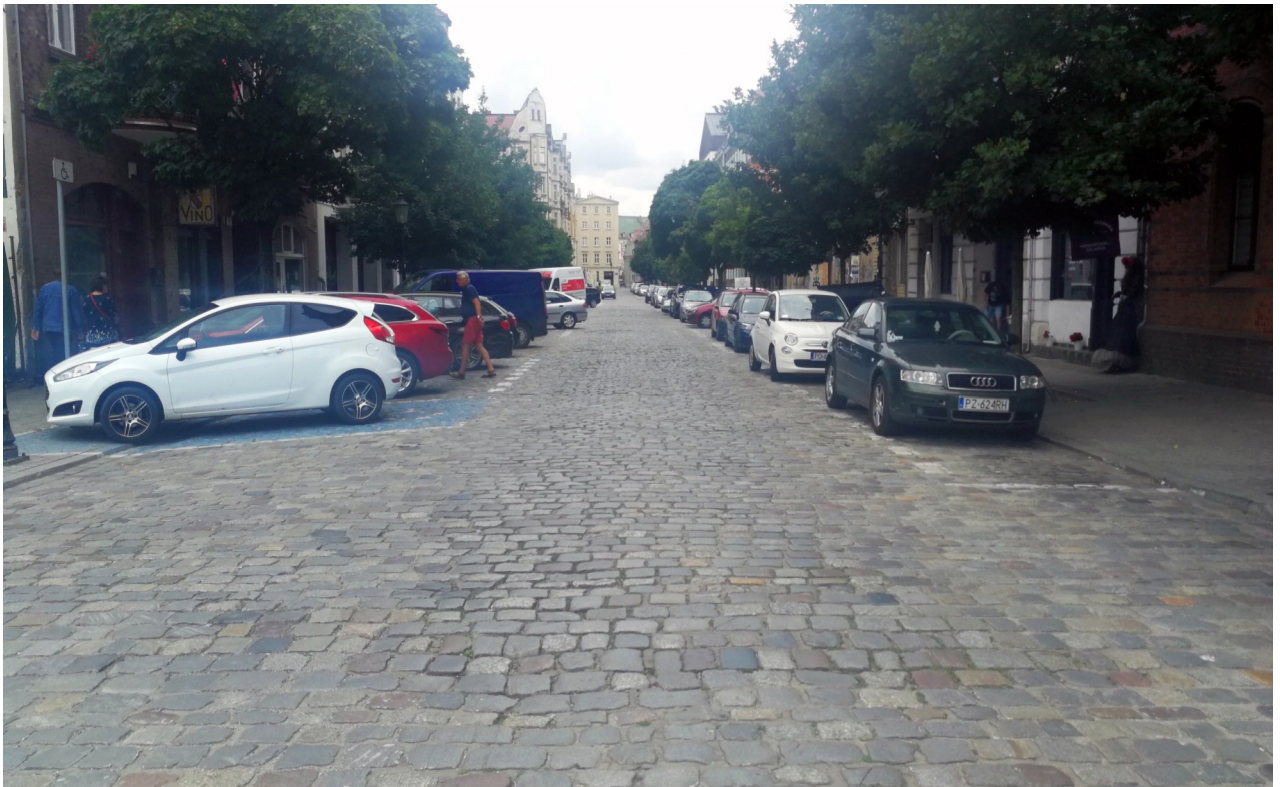
06 ul. Szewska

chodniki: płyty z granitu śląskiego/łużyckiego (S01) oraz kostka z granitu strzegomskiego (S01); obok budynku Szewska 4 (narożnik Szewska/Dominikańska, strona W) opaska z kostki strzegomskiej (S01), wapieni (S07), czarnego diabazu szwedzkiego oraz bazaltu (S04)

jezdnia: do 50% kostki strzelińskiej (S01), granity strzegomskie (S01), mało czerwonych granitognejsów (do 10%) (S02) i bazaltów (S04) oraz czarnych wapieni (S07) (razem 5%)

jezdnia: drobnoziarniste, ciemne granity dolnośląskie (40%) (S01), bazalty (20%) (S04), czerwone granitognejsy (20%) (S02), różne granitoidy dolnośląskie (20%)

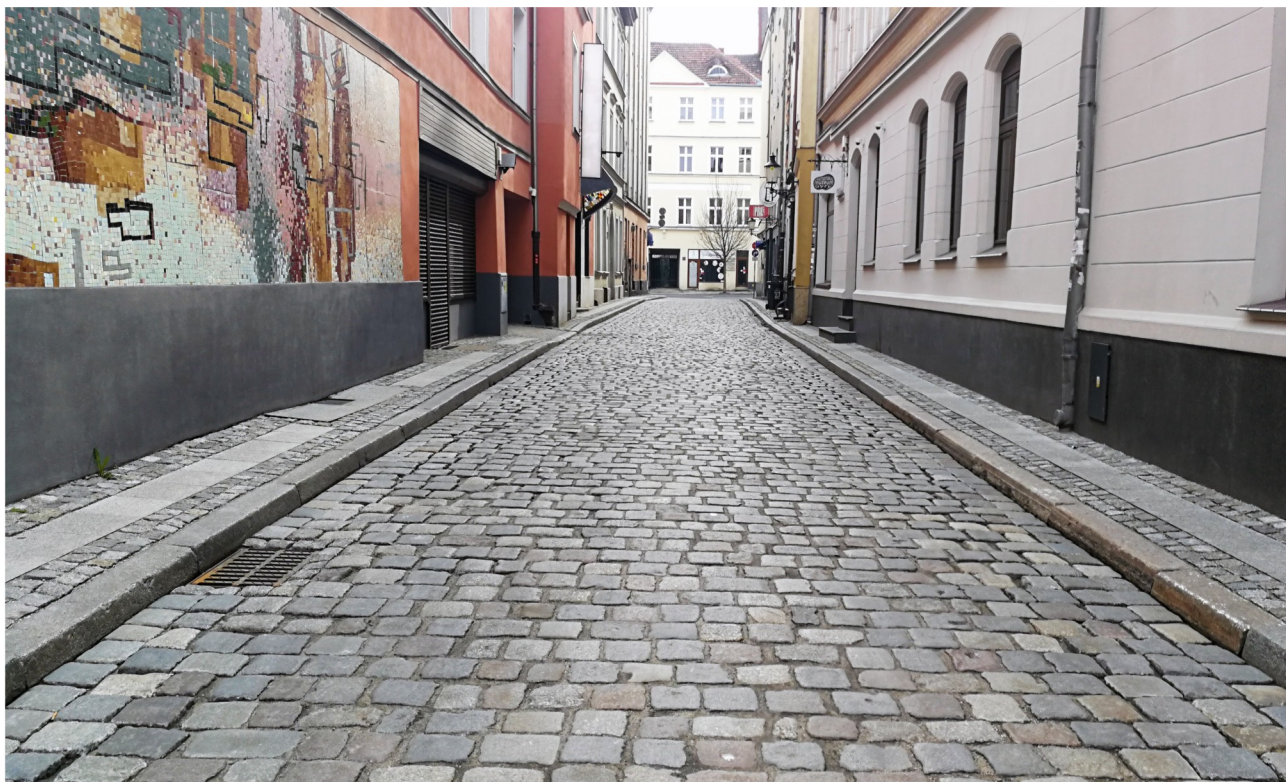
07 ul. Mokra

chodniki: nowe, małe płyty z granitu dolnośląskiego (S01) oraz drobna kostka z tego samego materiału (S01)

krawężniki: głównie z czerwonego granitu

jezdnie: granity strzelińskie (45%) (S01), granit strzegomski (15%) (S01), czerwone granitognejsy (15%) (S02), czerwone kwarcyty i piaskowce kwarcowe skandynawskie (15%), bazalty (10%) (S04)

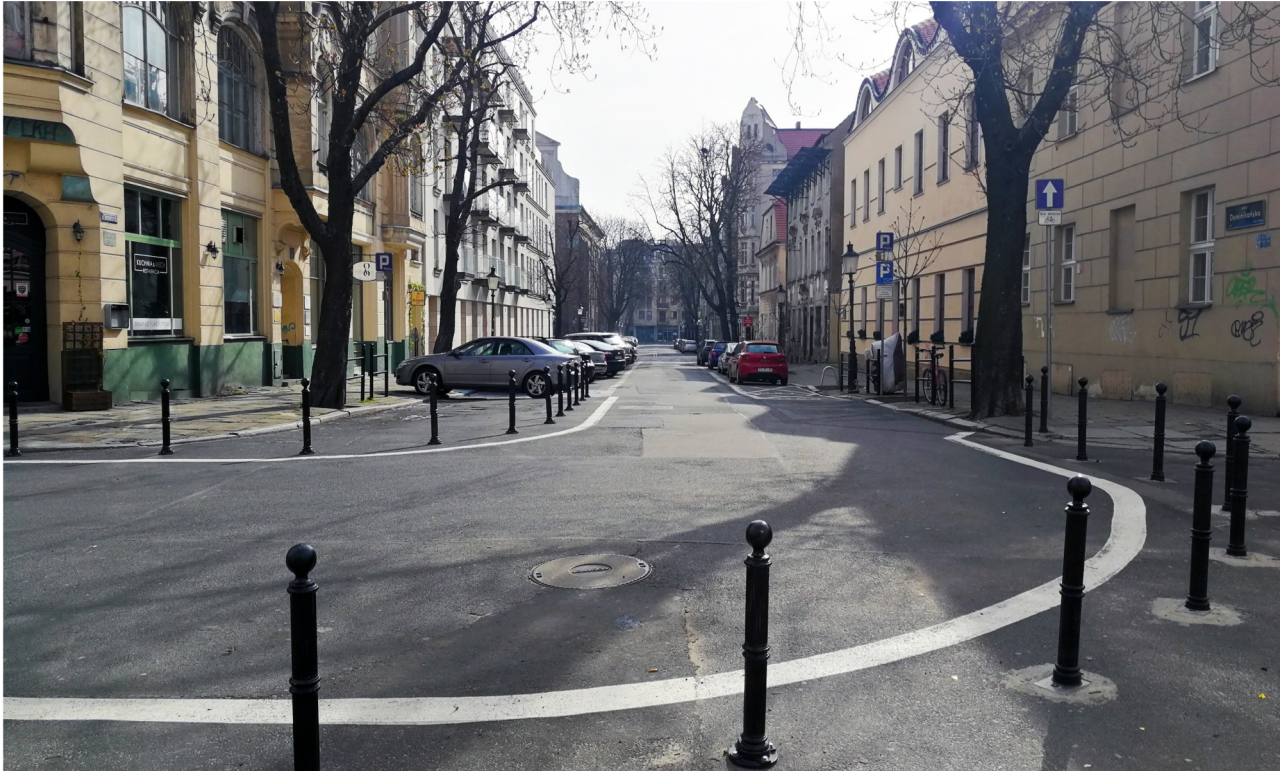
08 ul. Dominikańska

chodnik północny: duże płyty granitu dolnośląskiego/łużyckiego (S01), kostka z granitu strzegomskiego (S01); pas przy jezdni: kostka 4 cm z wapienia oolitowego (S06), z późniejszymi uzupełnieniami bazaltem (S04) oraz granitem strzegomskim (S01)

chodnik południowy: w części wschodniej pojawia się kostka z granitu strzegomskiego (S01) krawężniki z granitu strzegomskiego (S01)

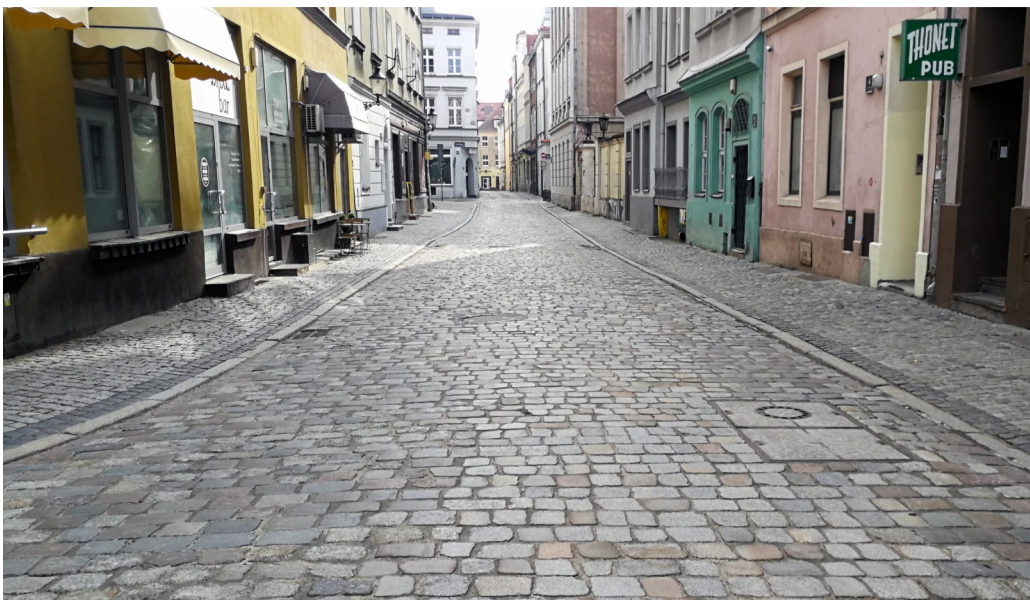
09 ul. Kramarska

chodniki: kostka strzegomska (60%) (S01), piaskowce kwarcowe (15%), czarny wapień (10%) (S07); przy jezdni: dwa rzędy kostek bazaltowych (S04) i czarnego wapienia (S07), z uzupełnieniami z ciemnego diabazu szwedzkiego (niedawno położonych)

jezdnia: w centralnej części dominują kostki granitu strzegomskiego (S01), uzupełnione piaskowcami kwarcowymi (20%) - to późniejsze uzupełnienia; po północnej i południowej stronie jezdni przeważają czerwone granitognejsy i gnejsy (60%) (S02), uzupełnione kostką strzegomską (20%) (S01) oraz rzadkimi kostkami wykonanymi z porfiru (S05)

jezdnia: kostka stosunkowo nowa, z dominującymi granitami strzegomskimi (S01), bliżej krawężników pojawia się dużo czerwonych granitognejsów (S02); od strony północnej jezdni na szerokości około 1,5 metra od krawężników w kostce dominują czerwone granitognejsy (70%) (S02), granity strzelińskie (20%) (S01), uzupełnione kostką strzegomską (S01)

jezdnia: w pierwszych trzech metrach jezdni od strony ul. Żydowskiej dominują czerwone granitognejsy (S02); dalej ku wschodowi liczne są późniejsze kostki granitu strzegomskiego (S01), pomiędzy którymi znajdują się sprowadzone wcześniej gnejsy (10%) (S03), czerwone granitognejsy (S02); pomiędzy nimi nieliczne czarne kostki bazaltowe (S04)

jezdnia: kostka z czerwonych granitognejsów (90%) (S02) uzupełnionych granitem strzegomskim (S01) oraz strzelińskim (S01)

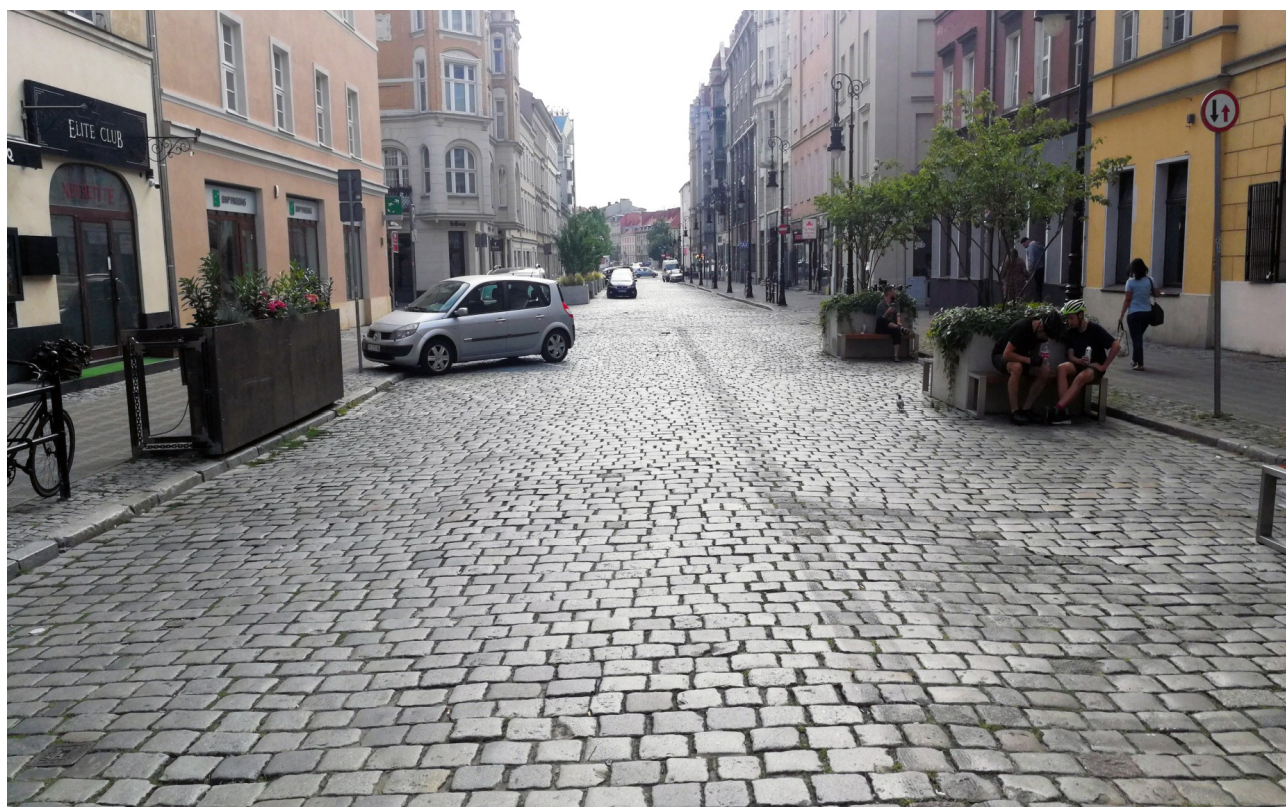
10 ul. Wielka

jezdnia: kostka z czerwonych granitognejsów (90-95%) (S02), uzupełniona granitem strzegomskim (S01), sporadycznie diorytami (S01) oraz bazaltem (S04)

jezdnia: kostki z granitoidów dolnośląskich (S01), poniżej 10% uzupełnień bazaltami (S04) oraz czerwonymi granitognejsami (S02); pięć metrów na zachód od ul. Ślusarskiej pojawia się pięciometrowej szerokości pas kostki z dużym udziałem czerwonych granitognejsów (35%) (S02)

jezdnia: jasna kostka z granitu strzegomskiego (70%) (S01), wśród niej starsze kostki z gnejsu (10%) (S03)

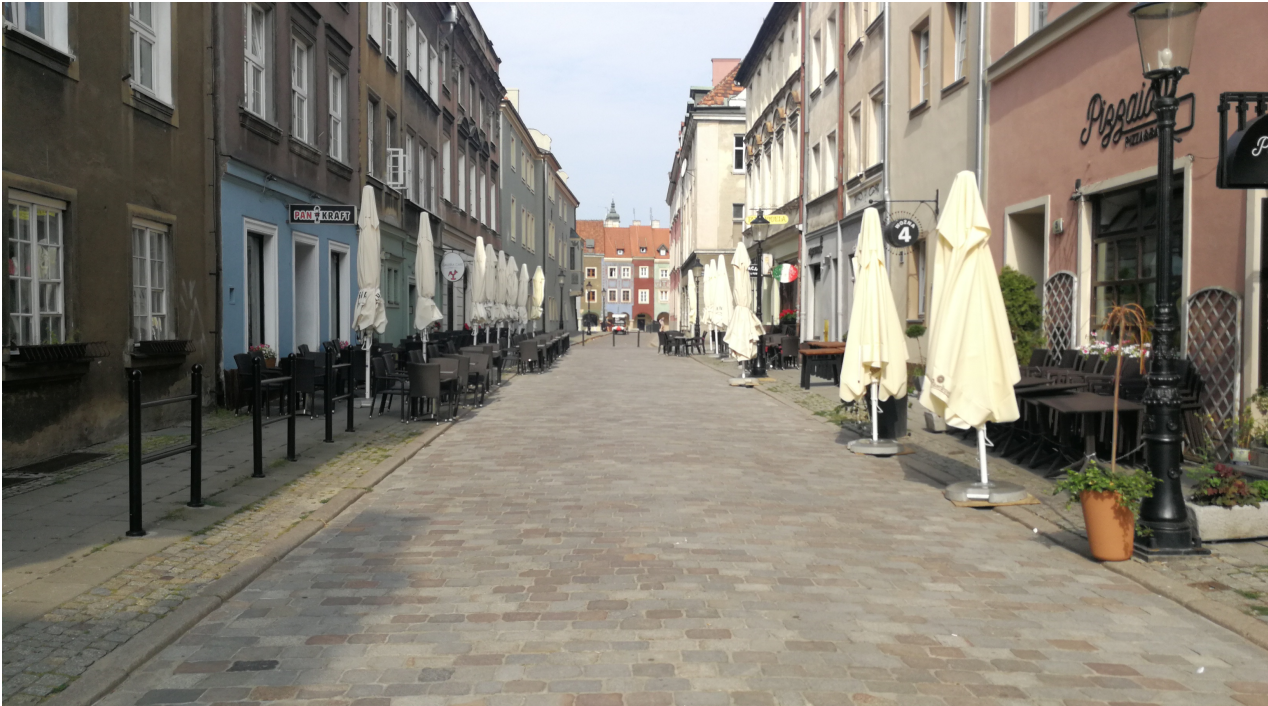
11 ul. Woźna

jezdnie: czerwone granitognejsy 90% (S02), uzupełnienia z kostki strzegomskiej (<10%) (S01)

jezdnie: czerwone drobnoziarniste granitoidy (45%), czarne drobnoziarniste granitoidy dolnośląskie (30%) (S01), granity strzegomskie (15%) (S01), gnejsy czerwone i czarne (10%) (S02 i S03)

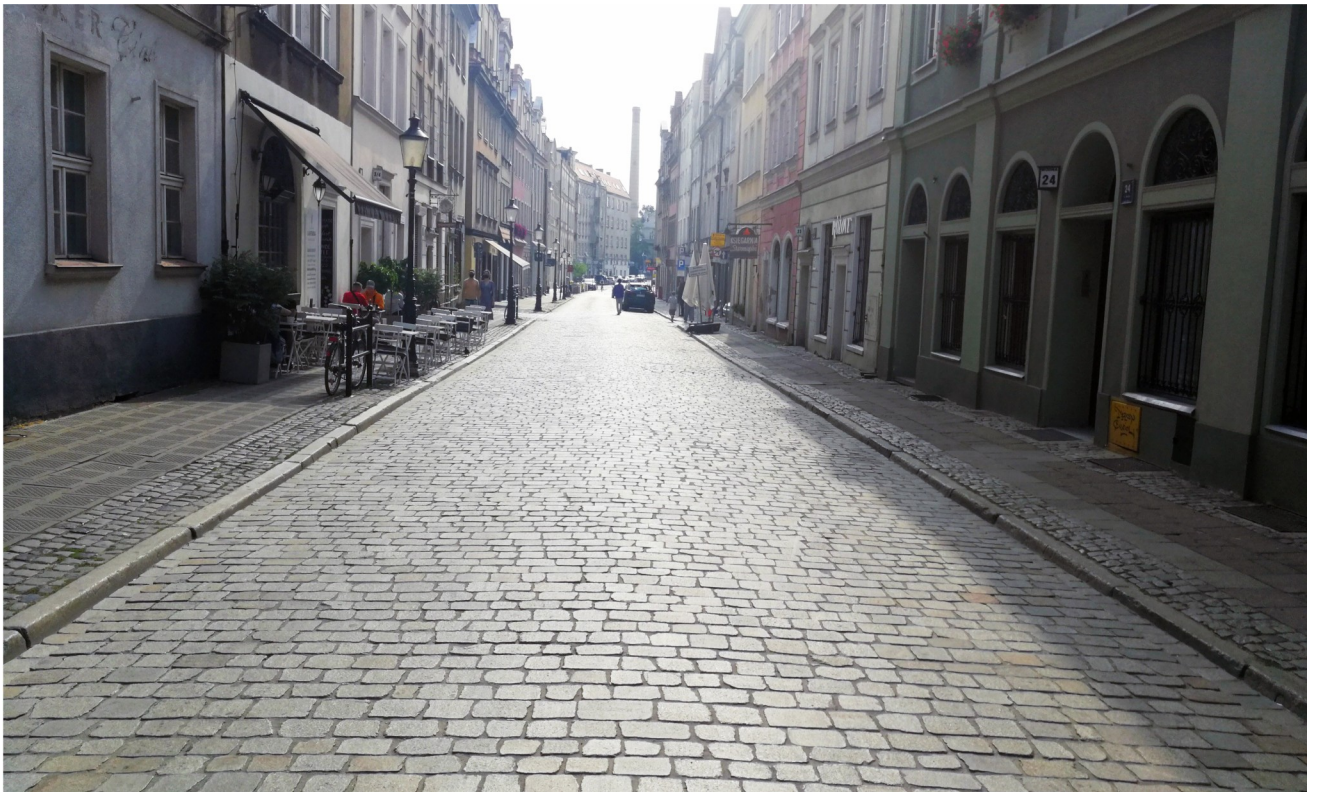
12 ul. Wodna

chodniki: płyty z granitu śląskiego/łużyckiego (S01), kostka z ciemnego wapienia (95%) (S07) i bazaltu (5%) (S04)

jezdnia: czerwone granitognejsy (55%) (S02), skupione w dwóch pasach (pierwszy z nich, szerokości ok. 2 m, znajduje się 4 m od wylotu ulicy na Stary Rynek, a kolejny, szerokości 2 m, 5 m na wschód od pierwszego), jasne granity dolnośląskie/łużyckie (20%) (S01), drobnoziarniste granity strzelińskie (10%) (S01), gnejsy (10%) (S03), bazalty (<5%) (S04)

chodnik północny: kostka z ciemnego wapienia (90%) (S07) oraz bazaltu (10%) (S04); na wschód od ul. Ślusarskiej pojawiają się uzupełnienia ze współczesnej kostki szwedzkiej – Vanga oraz „czarny Szwed” (diabaz szwedzki)

jezdnia: nowa kostka strzegomska (70%) (S01), drobnoziarniste granitoidy dolnośląskie (20%) (S01), czerwone granitognejsy (S02) i gnejsy (S03) (razem 10%), piaskowce (<5%)

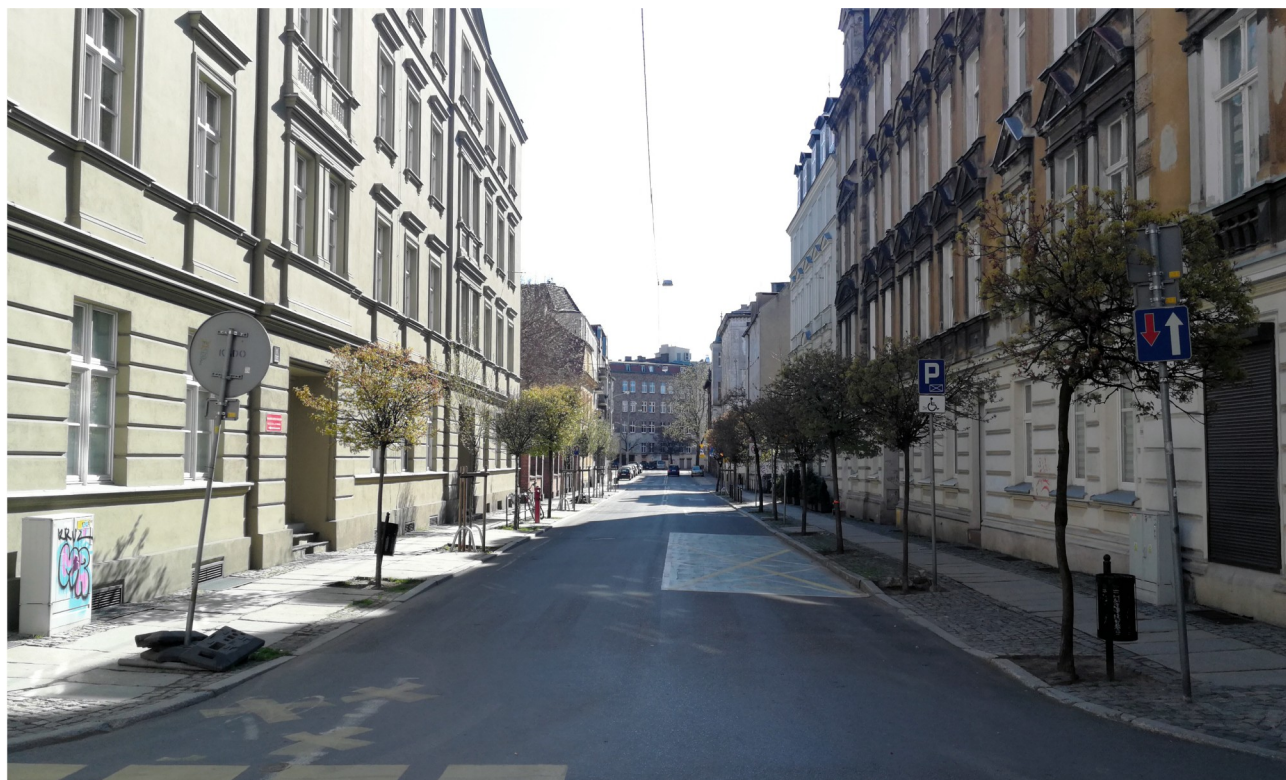
13 ul. Wszystkich Świętych

chodniki: płyty granitu dolnośląskiego/łużyckiego (S01), kostka strzegomska (S01)

krawężniki: granit strzegomski (S01)

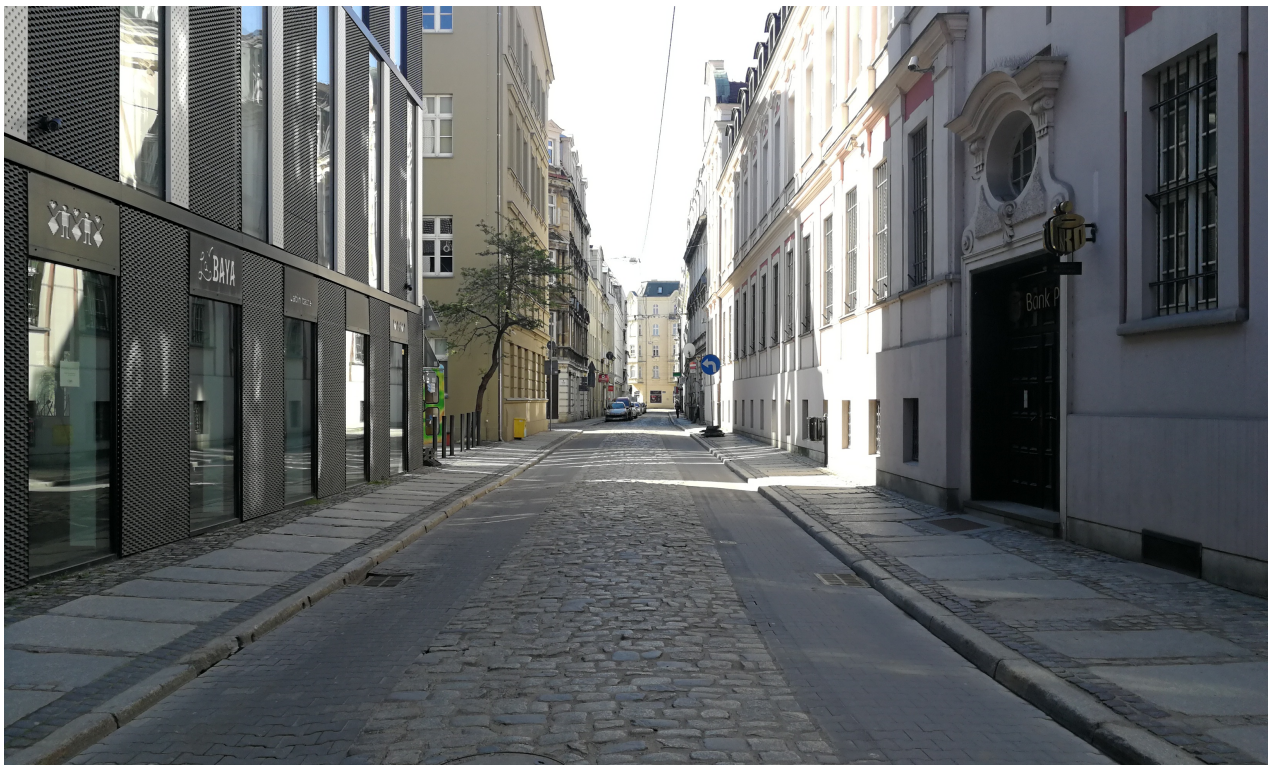
14 ul. Za Bramką

chodniki: płyty granitu dolnośląskiego/łużyckiego (S01); pas kompensacyjny wzdłuż budynków oraz kostka między płytami: granit strzegomski (do 80%) (S01), kostka wapienna (S07) i bazaltowa (S04) oraz inne skały (razem 20%); pasy kompensacyjne wzdłuż krawężników: dwa rzędy kostki wapiennej (S07), z występującymi podrzędnie bazaltami (S04), czarnymi porfirydami oraz innymi skałami

krawężniki: granit strzegomski (S01) (na północ od skrzyżowania z ul. Wszystkich Świętych duże ubytki w pasie po wschodniej stronie ulicy, wypełnione granitem strzegomskim (S01), czerwonym granitem oraz czarną kostką szwedzką (diabazową)

jezdnia: granit strzegomski (60%) (S04), pomarańczowe granitognejsy (15%) (S02), czarny porfiry z dużymi, białym skaleniami (10%), porfiry (S05) oraz inne skały (<5%)

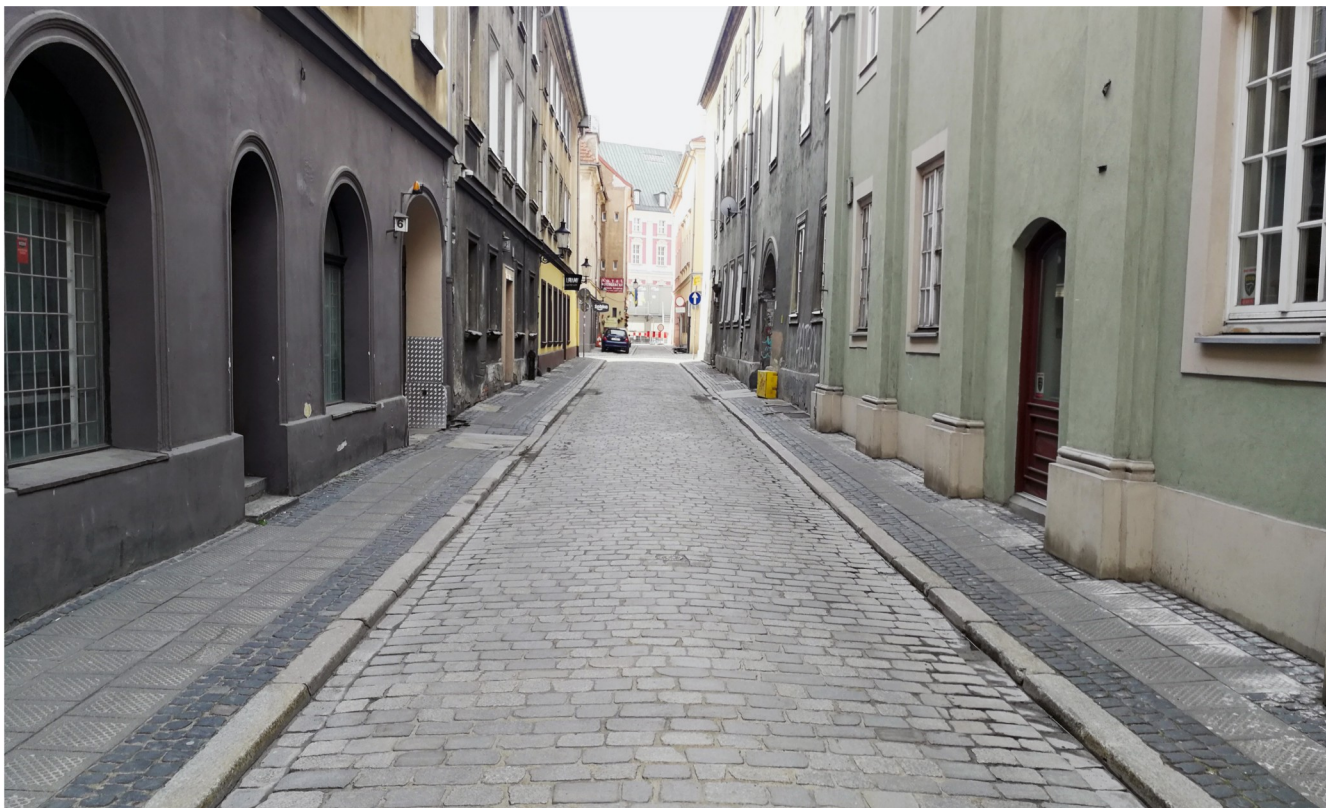
15 ul. Ślusarska

chodniki: czarne kostki bazaltowe (70%) (S04), szare wapienie (20%) (S07), porfiry czerwone (10%) (S05), <5% inne skały

jezdnie: kostka strzegomska (55%) (S01), gnejsy (25%) (S03), czerwone piaskowce (10%), granitoidy (10%) (S01)

jezdnie: częściowo z kostki historycznej: jasne granity dolnośląskie (60%), ciemnoszare granitoidy dolnośląskie (30%), gnejsy (10%) (S03)

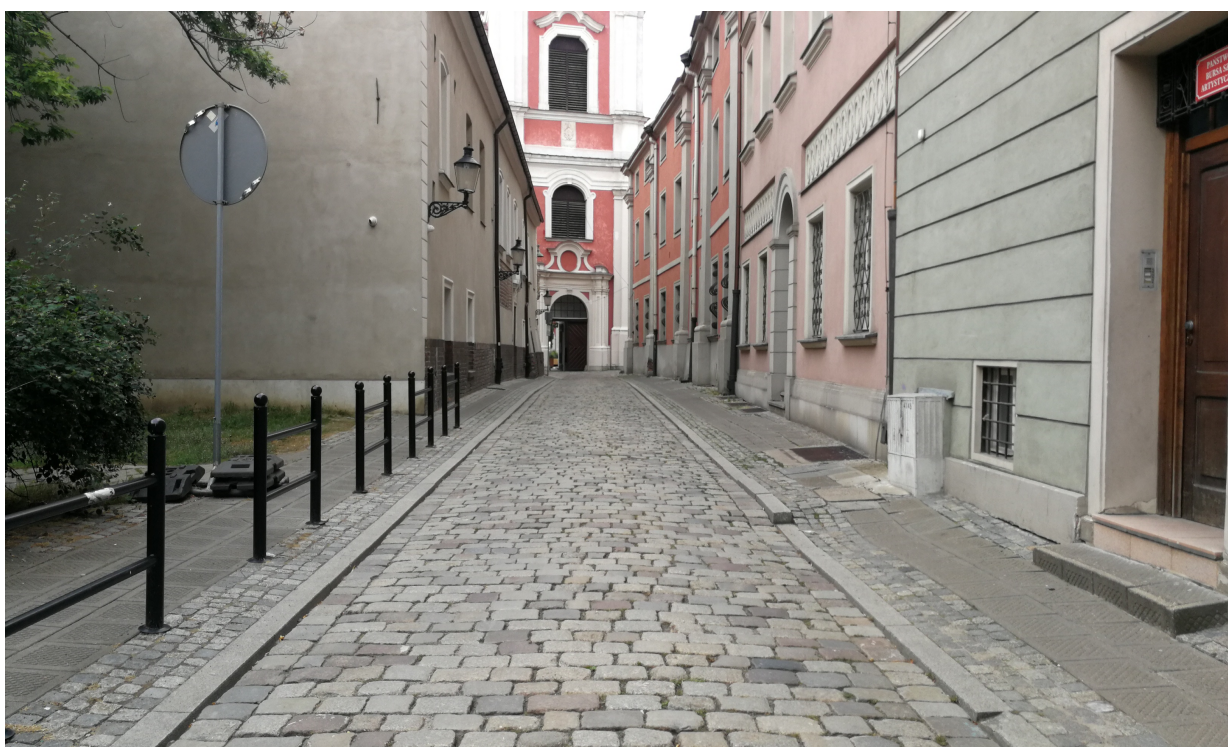
16 ul. Klasztorna

jezdnia: kostka z granitu strzegomskiego (60%) (S01), czerwone granitognejsy (20%) (S02), szare granitoidy dolnośląskie (20%) (S01)

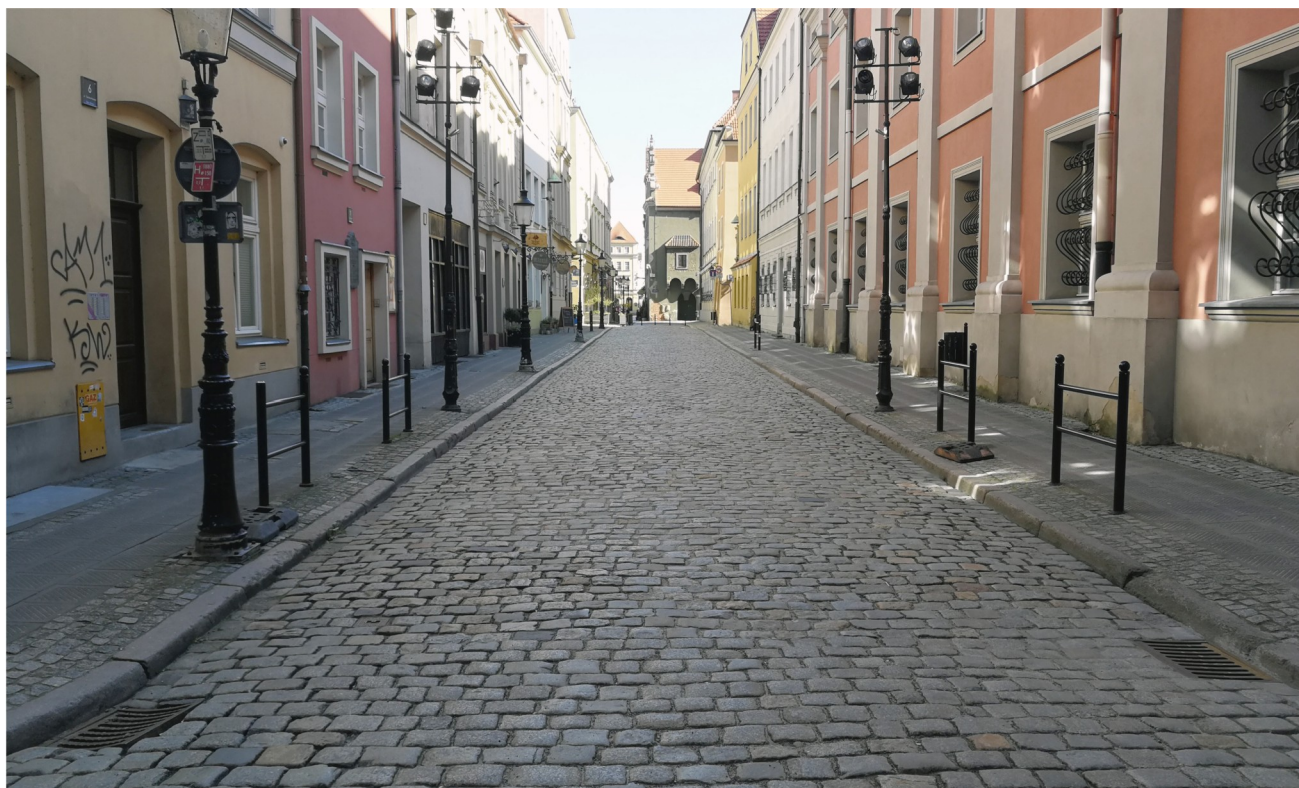
17 ul. Świętosławska

jezdnie: kostka strzegomska (50%) (S01), szare granitoidy dolnośląskie (30%) (S01), pomarańczowe granitognejsy (20%) (S02), bazalty (S04) i piaskowce karpackie (razem 5%), w części północnej pojedyncze kostki wapienne (S07)

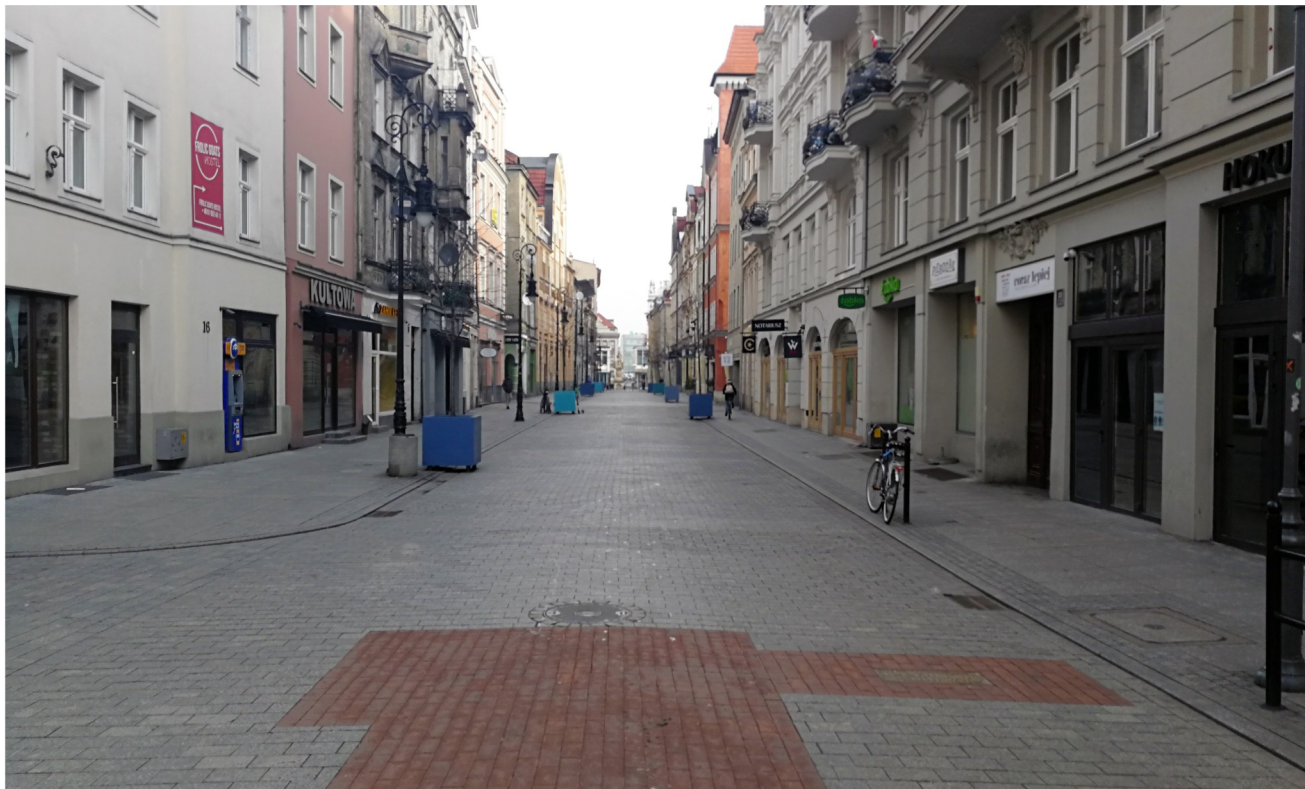
18 ul. Wrocławska

jezdnie: czerwone granitognejsy (70%) (S02), granit strzegomski (25%) (S01), bazalty (S04) i granity strzelińskie (S01) (razem <5%)

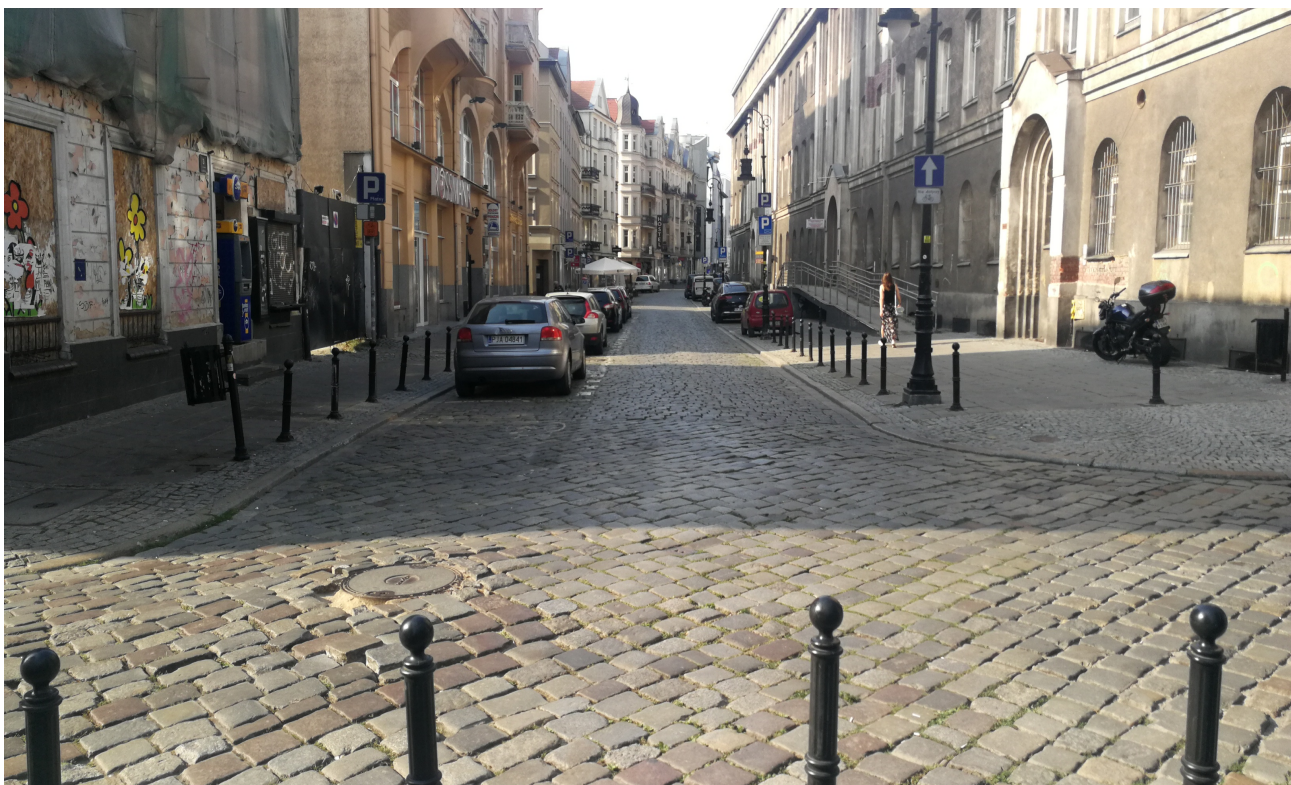
19 ul. Szkolna

jezdnie: granity strzegomskie (S01) oraz szare granitoidy dolnośląskie (S01), poniżej 5% uzupełnień z porfiru (S05) i piaskowców, prawdopodobnie karpaccich

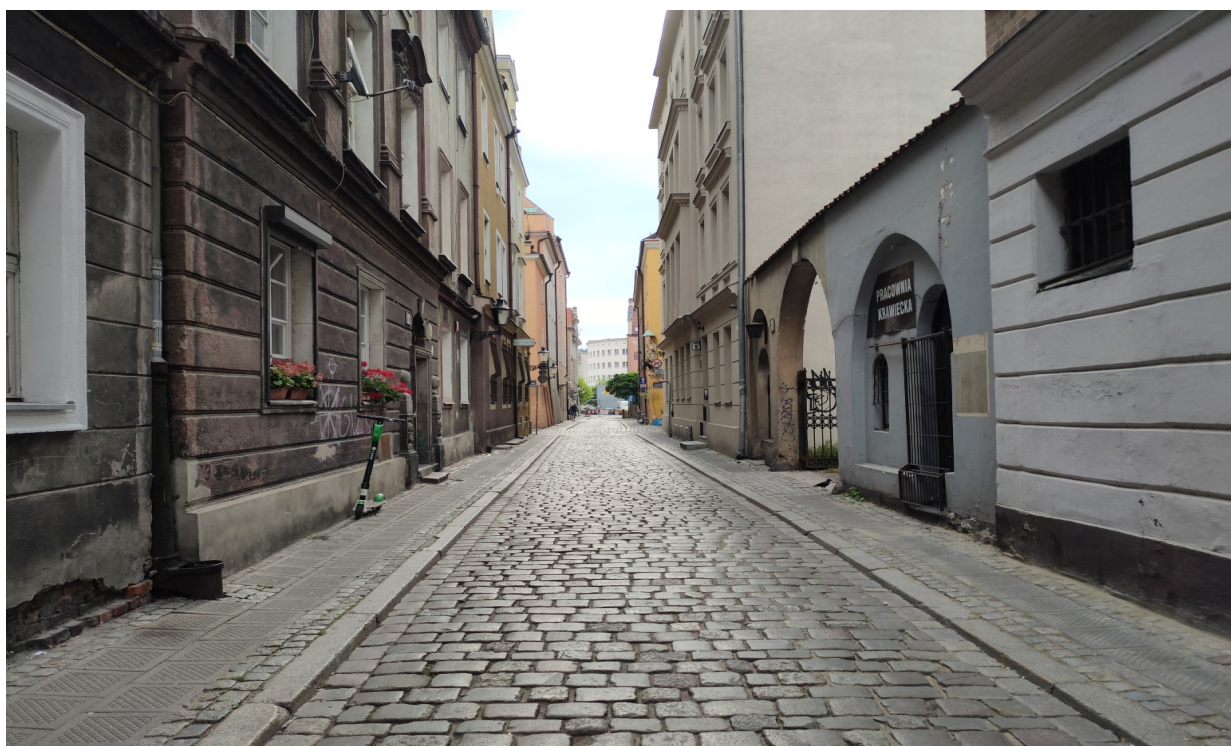
20 ul. Kozia

jezdnia: czerwone granitognejsy (65%) (S02), granity strzegomskie (30%) (S01), bazalty (<5%) (S04)

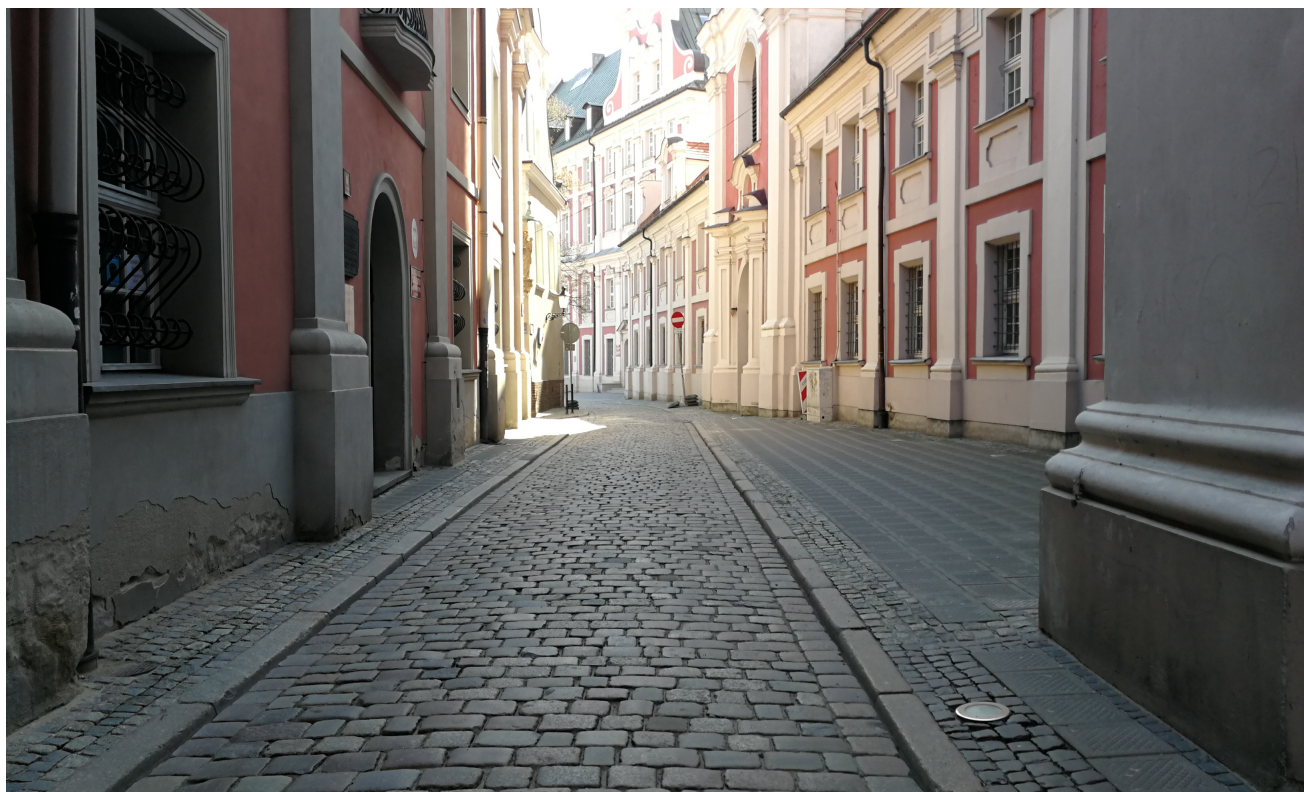
21 ul. Gołębia

jezdnie: czerwone granitognejsy (50%) (S02), szare granitoidy dolnośląskie (20%) (S01), granity strzegomskie (10%) (S01), gnejsy (10%) (S03), piaskowce kwarcowe (5%), bazalty (5%) (S04)
