OPRACOWANIE GEOLOGICZNE NAWIERZCHNI WYKONANYCH Z KAMIENIA NATURALNEGO NA OBSZARZE STAROMIEJSKIM W POZNANIU

ZARZĄD DRÓG MIEJSKICH
UL. WILCZAK 17, 61-623 POZNAŃ

**OPRACOWANIE STUDIUM INWENTARYZACYJNO-
PROJEKTOWEGO DOTYCZĄCEGO NAWIERZCHNI I
ZAGOSPODAROWANIA ULIC STAROMIEJSKICH W POZNANIU**

POZNAŃ, STYCZEŃ 2023

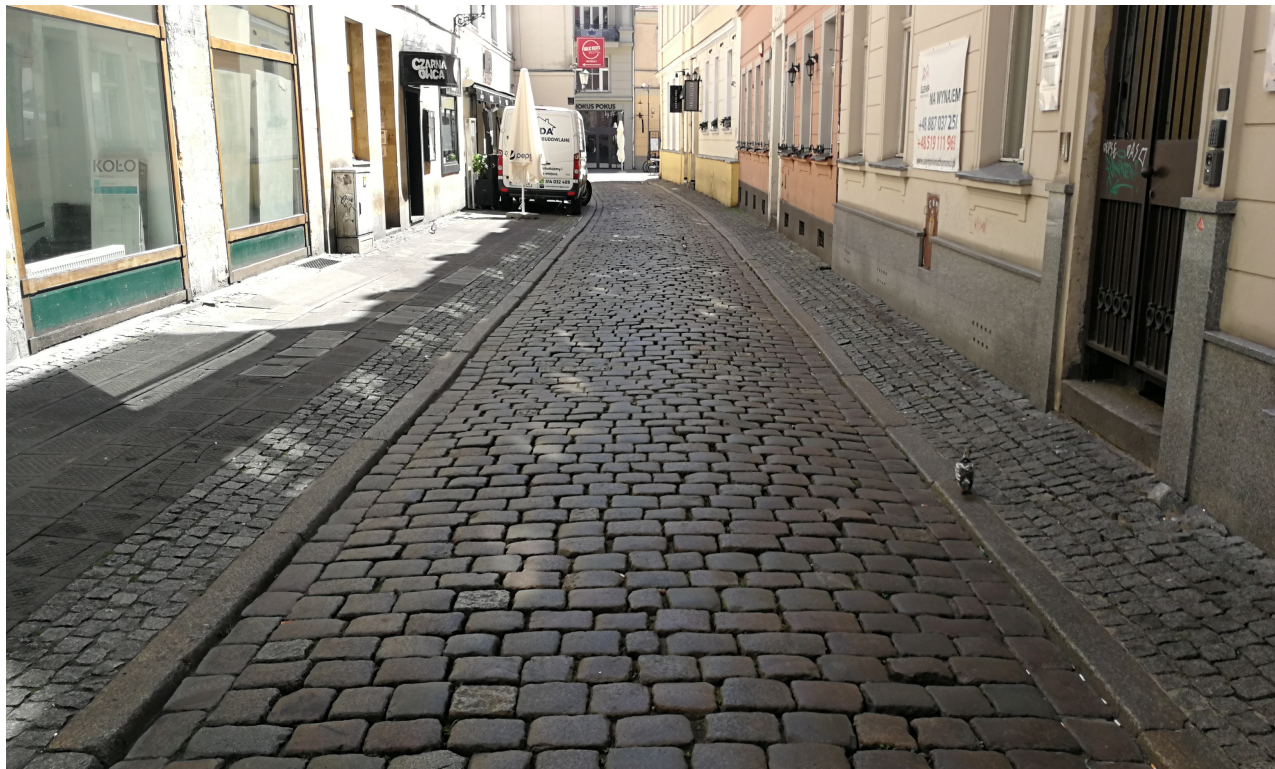
22 ul. Jaskółcza

chodniki: kostka z granitoidu dolnośląskiego (S01)

jezdnia: czerwone granitognejsy (80%) (S02), granit strzegomski (15%) (S01), bazalt (S04) oraz inne skały (razem 5%)

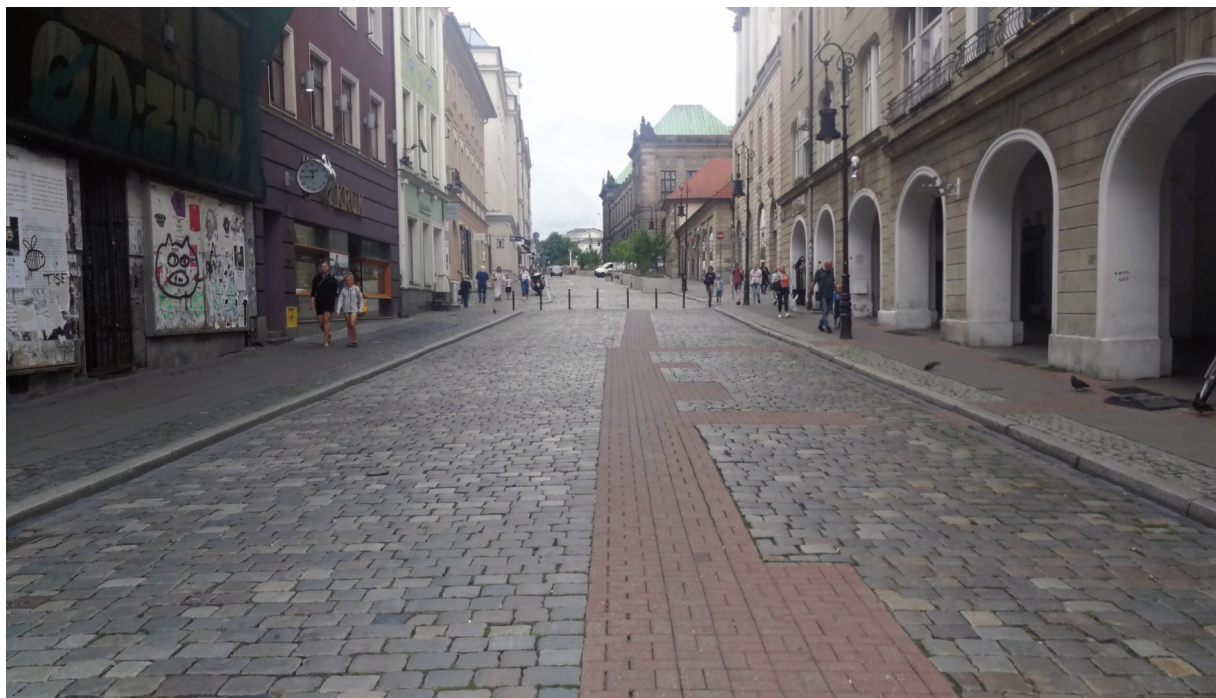
23 ul. Paderewskiego

jezdnie: jasne oraz ciemnoszare granity dolnośląskie (S01) (45%), czerwone granitognejsy (30%) (S02), gnejsy (15%) (S03); po północnej i południowej stronie pasy bazaltu (S04)

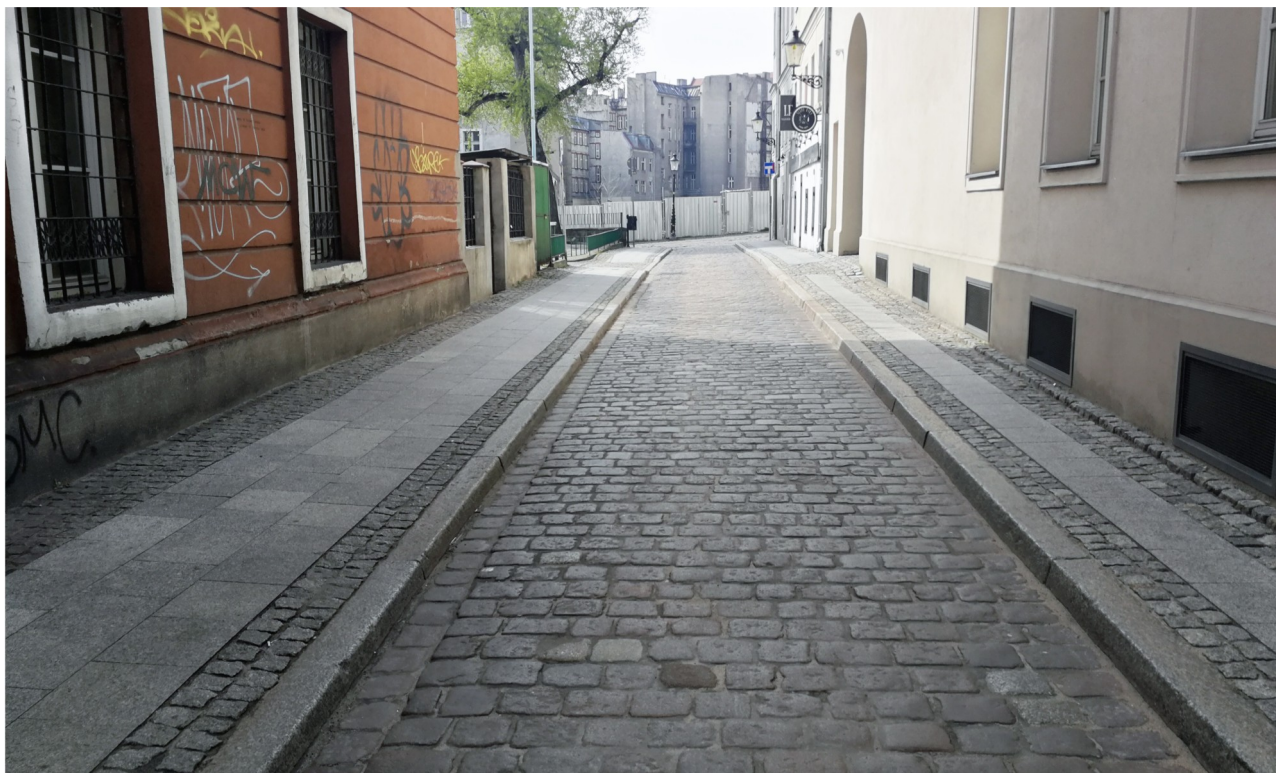
24 ul. Murna

chodniki: nowe płyty granitu strzegomskiego (S01) oraz kostka strzegomska (S01), poniżej 5% uzupełnień z bazaltów (S04) oraz ciemnych wapieni (S07)

jezdnie: czerwone granitognejsy (90%) (S02), granitoidy dolnośląskie (S01) i bazalt (S04) (razem 10%)

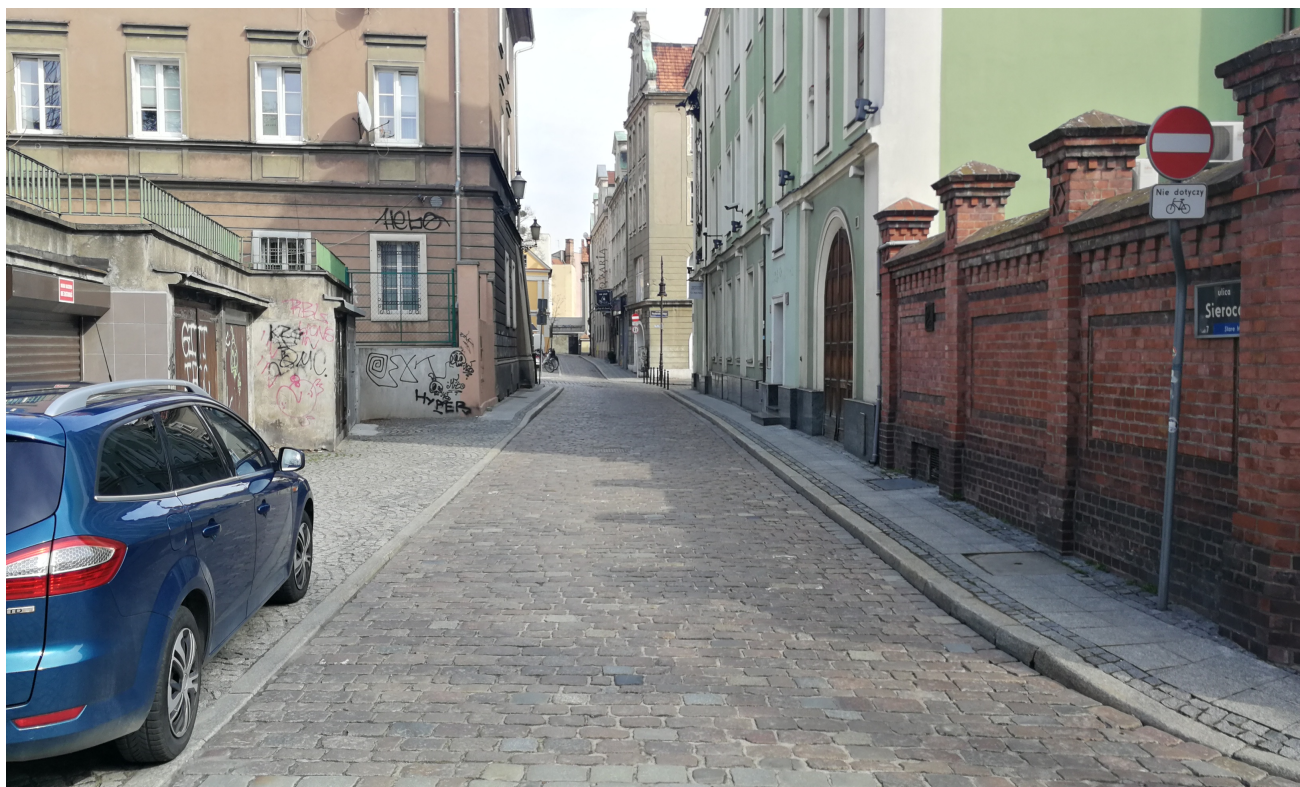
25 ul. Sieroca

jezdnie: czerwone granitognejsy (90%) (S02), jasne oraz ciemnoszare granitoidy dolnośląskie (S01), bazalt (S04) (razem 10%)

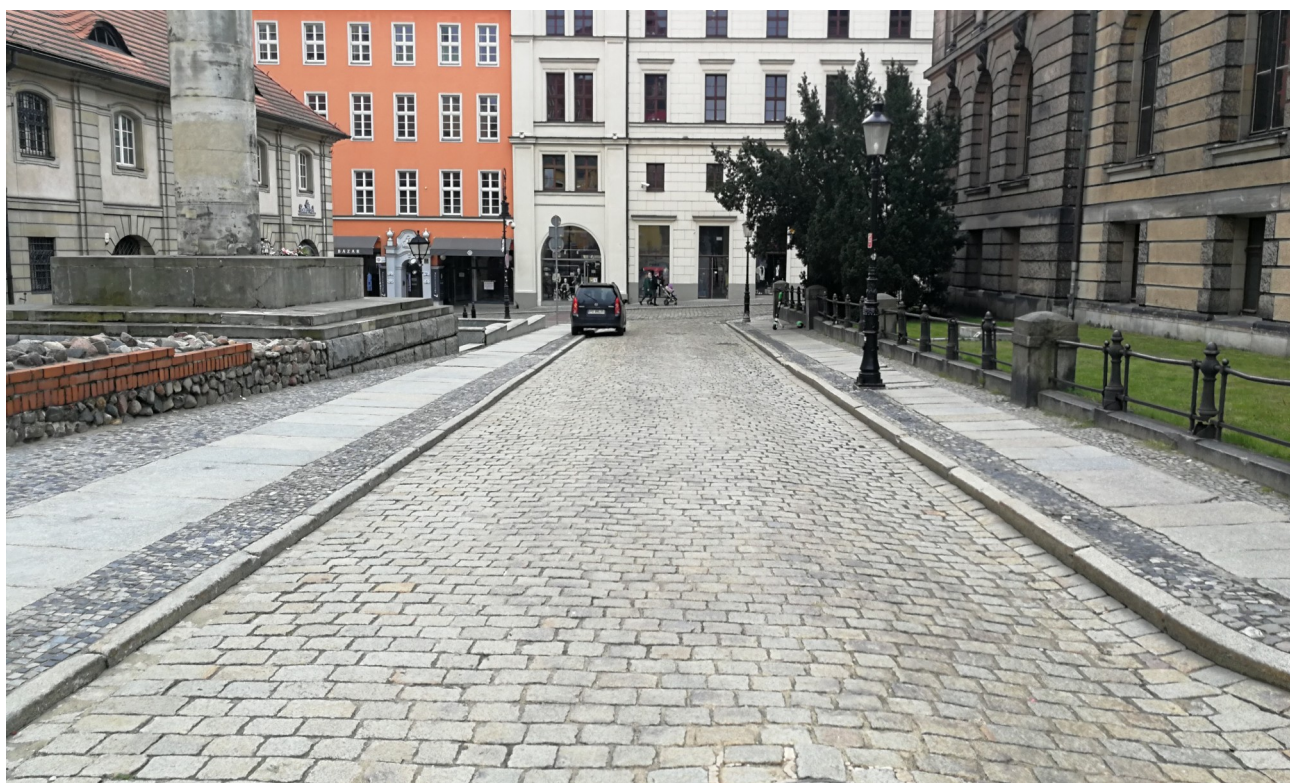
26 ul. Ludgardy

chodniki: kostka strzegomska (S01) oraz wapienna (S07)
krawężniki: granity dolnośląskie (S01)
jezdnia: pomarańczowe granitognejsy (S02)

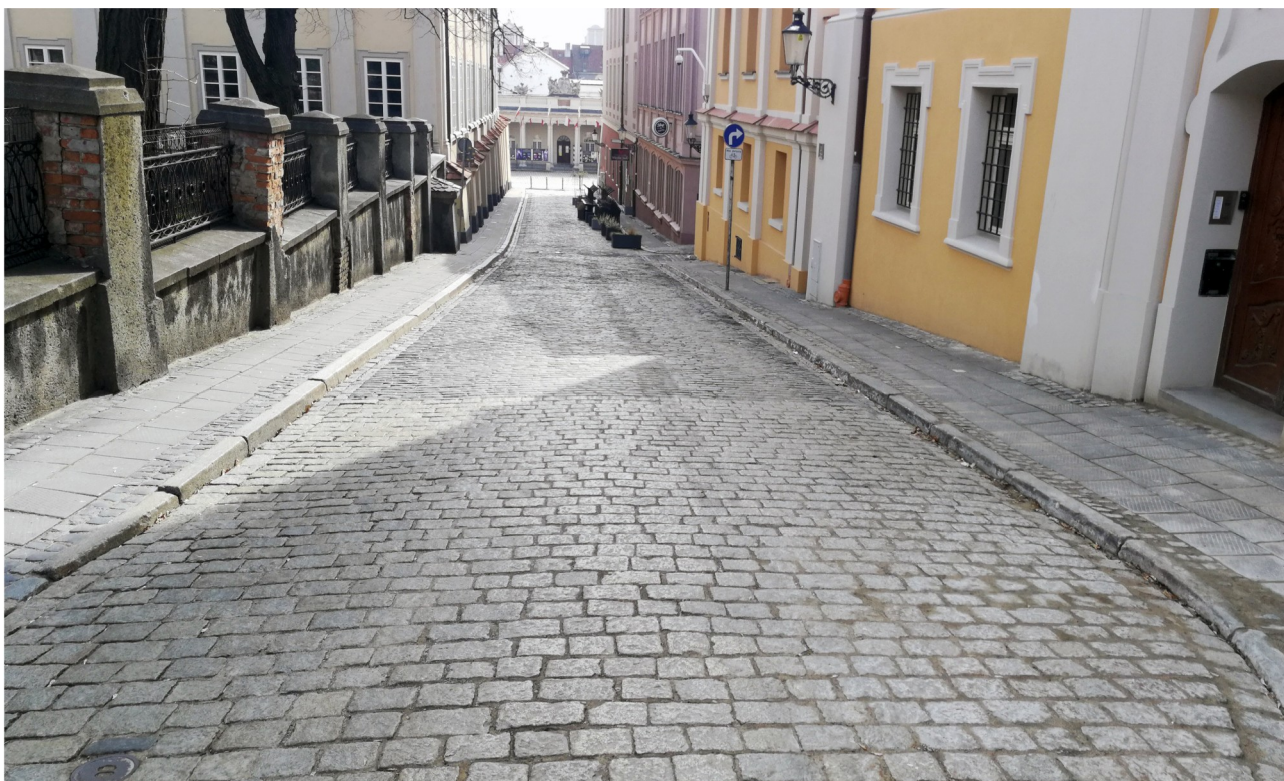
27 ul. Franciszkańska

jezdnie: gnejsy (S03)

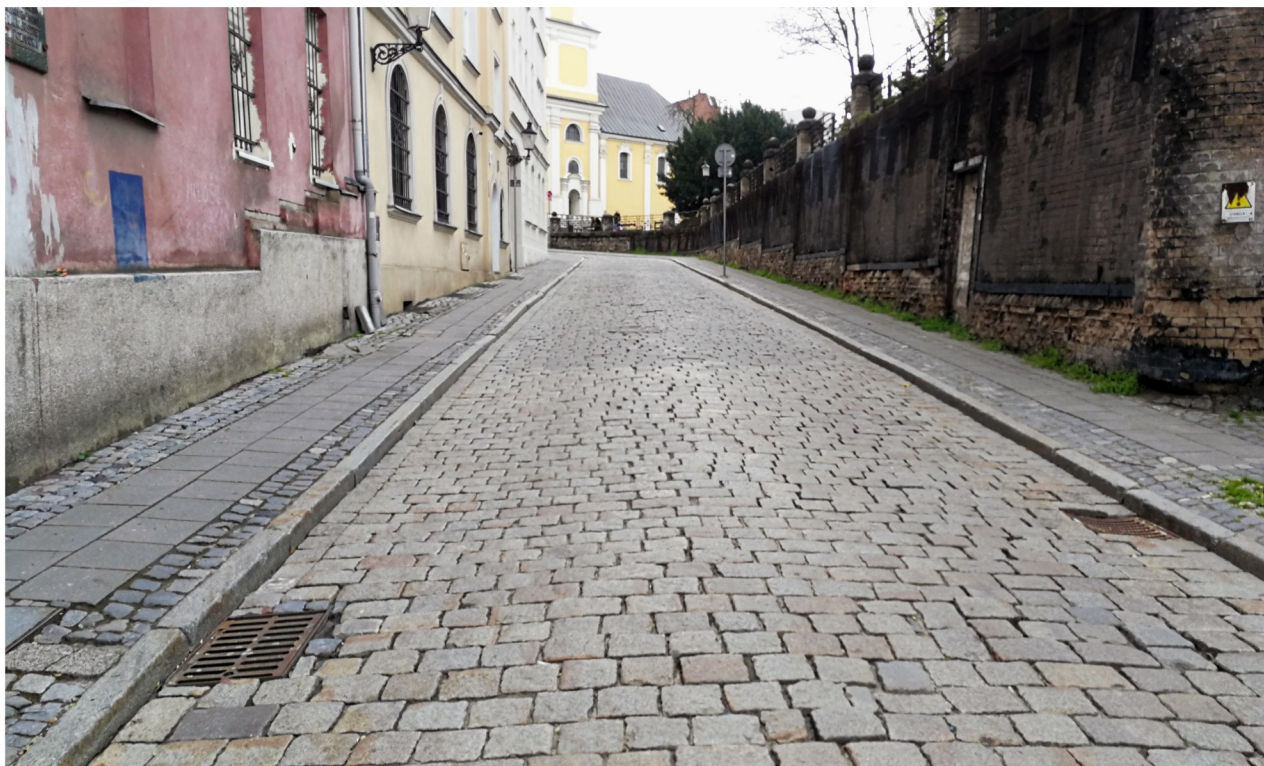
28 ul. Góra Przemysła

jezdnia: pomarańczowe granitognejsy (S02)

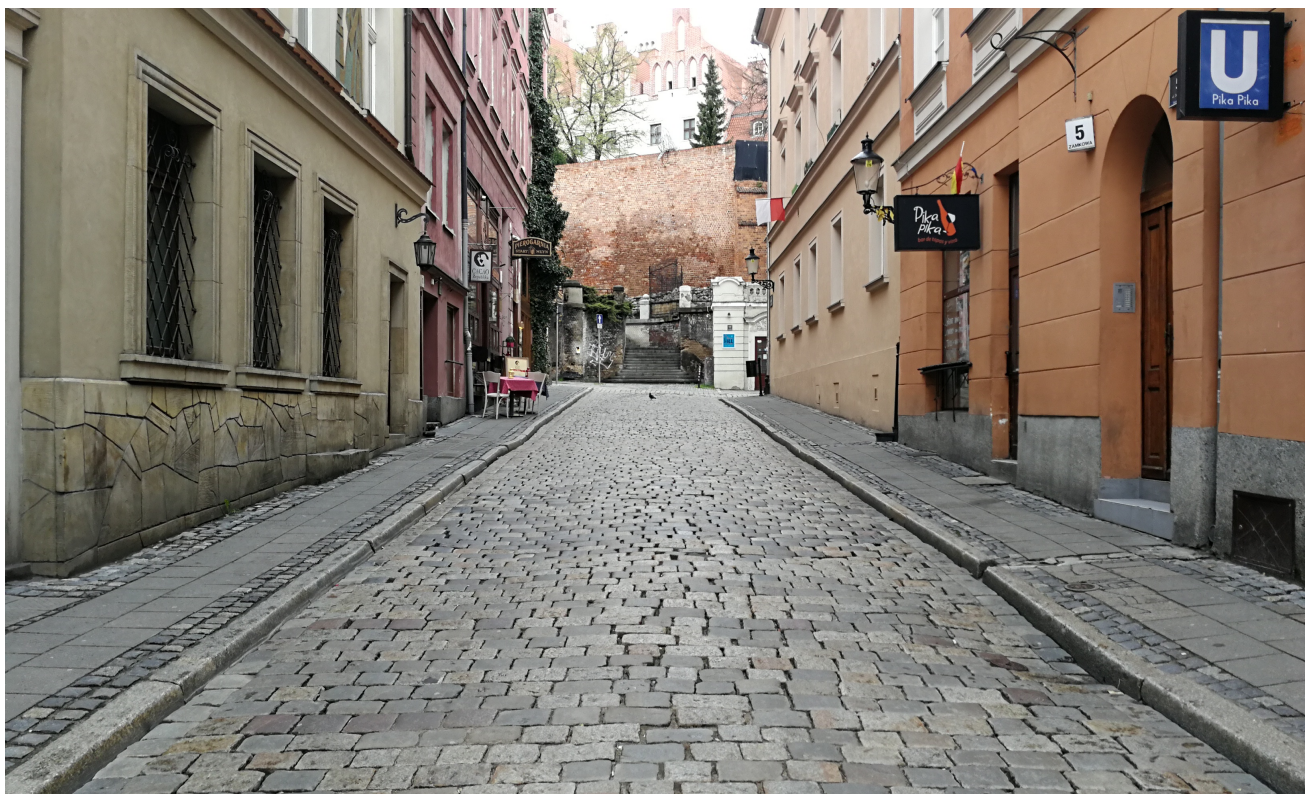
29 ul. Zamkowa

chodniki: kostka wapienna (do 80%) (S07), granit strzegomski (do 20%) (S01), rzadkie uzupełnienia bazaltem (S04) oraz czarną kostką szwedzką (diabazy)

jezdnie: pomarańczowe granitognejsy (S02)

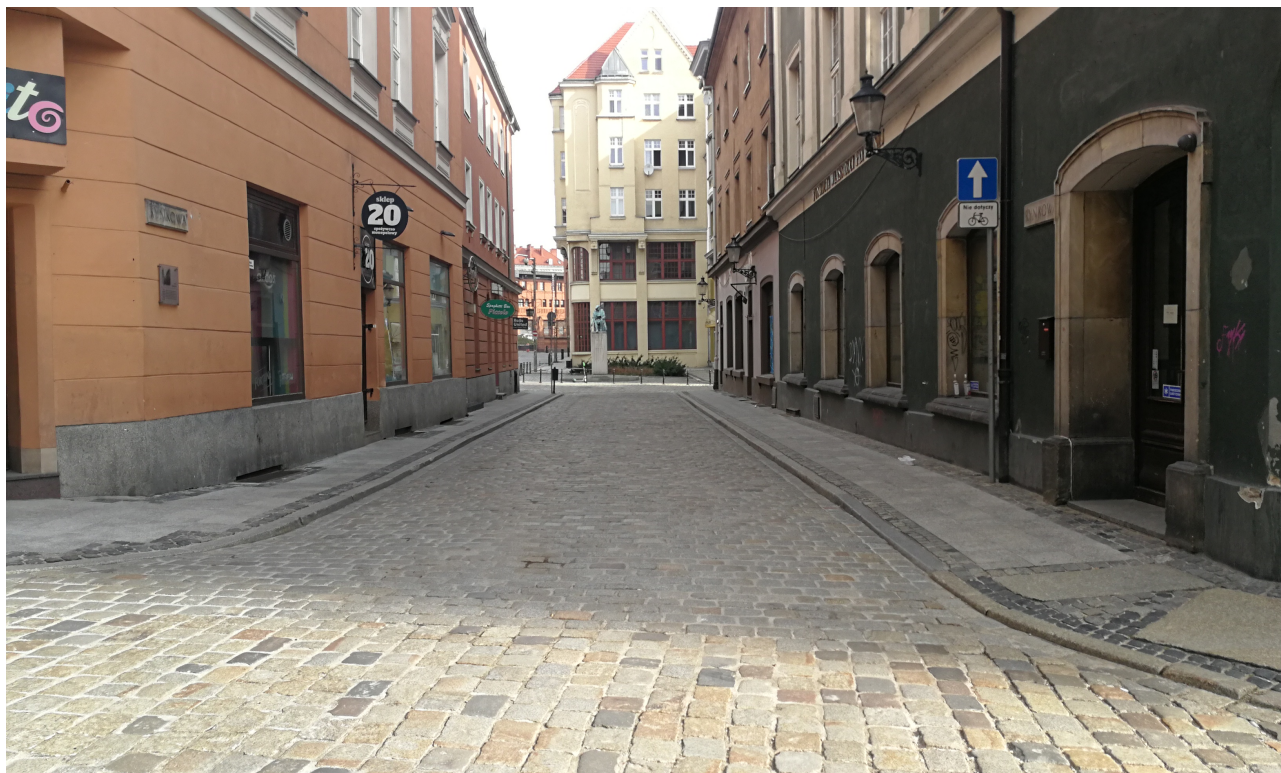
30 ul. Rynkowa

chodniki: płyty strzegomskie (S01) i kostka strzegomska (S01) w pasie kompensacyjnym wzdłuż budynków, w pasie od strony krawężników: dominuje kostka wapienna (S07), poza tym czarny porfiryt, bazalt (S04), bardzo rzadkie uzupełnienia kostką strzegomską (S01)

jezdnie: granit strzegomski (60%) (S01), gnejsy (15%) (S03), bazalty (10%) (S04), inne skały (15%)

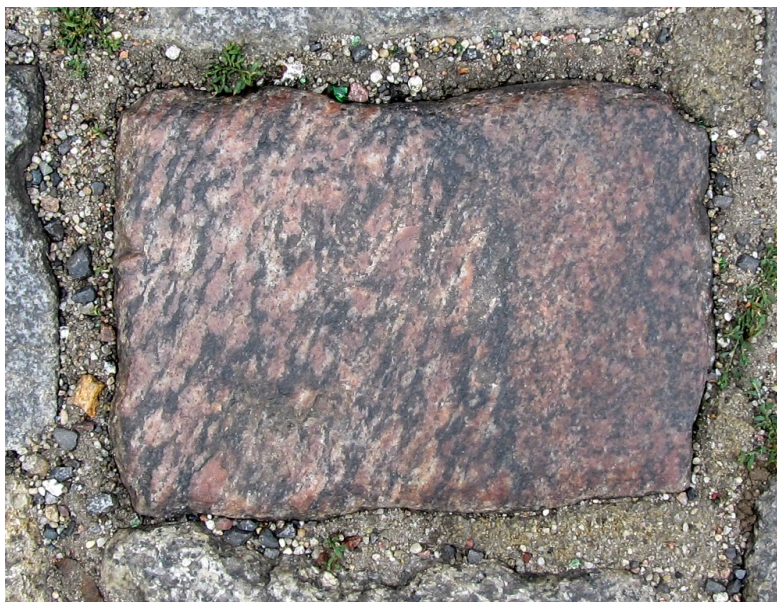
S02 – Ciemnoczerwone, pomarańczowe granitoidy, granitognejsy i gnejsy

Te same skały mogą pojawiać się nie tylko w kostce brukowej, ale także w nawierzchniach z głowaczy (kocich łbów), wykonanych z materiału lokalnego. Nawierzchni takich nie wskazano na obszarze objętym inwentaryzacją, ale występują one na terenie Poznania (np. na terenie Chwaliszewa). Skandynawskie importowane granity mogą się pojawić jako materiał lokalny, ponieważ granity i gnejsy z południowej Szwecji zostały przetransportowane do Wielkopolski przez łądolód skandynawski, w epoce plejstoceńskiej. Skład bruków oraz materiału lokalnego różni się jednak znacznie; materiał lokalny jest bardziej zróżnicowany petrograficznie, a ponadto słabiej są w nim reprezentowane skały z zachodniego wybrzeża Szwecji.

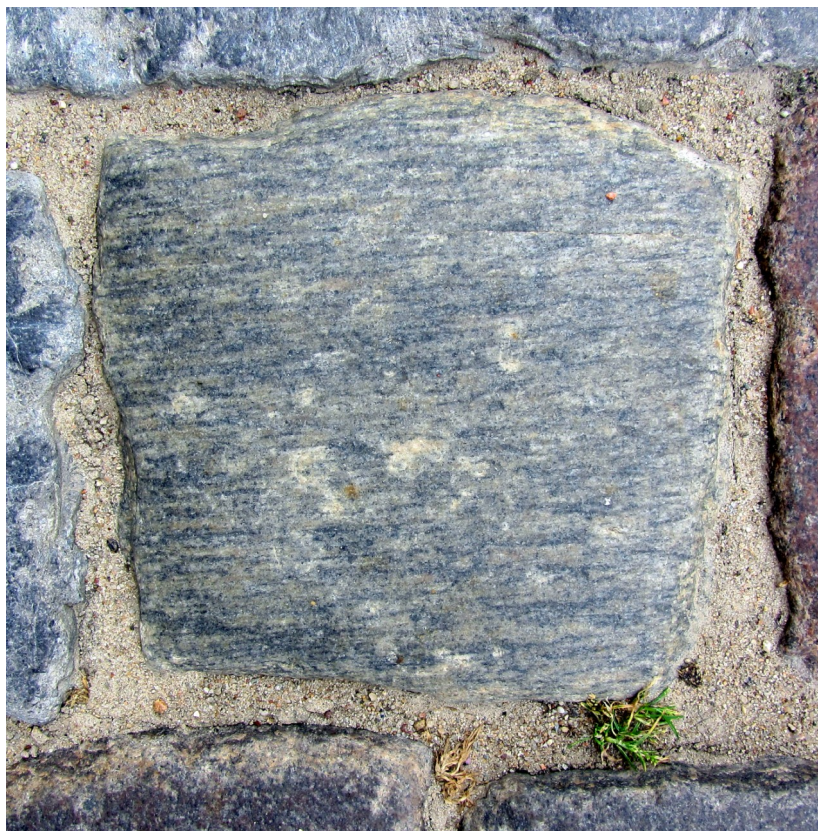
S03 – Szare i zielonkawe gnejsy oraz gnejsy migmatyczne

Lekko zielonkawa, czerwonawa lub ciemnoszara skała, z widocznymi silnie wydłużonymi kryształami minerałów, ułożonymi równolegle. Licznie występuje też odmiana ciemniejsza, niemal czarna, z czerwonymi żyłami, niekiedy lekko sfałdowanymi. Skała ta występuje w postaci sześciennych lub wydłużonych kostek. Jest twarda i odporna. Historyczne kostki są wygładzone, z wypukłą górną powierzchnią, chętnie stosowane wtórnie w nowych nawierzchniach.

Materiał był pierwotnie wprowadzany przede wszystkim na nachylonych jezdniach, sporadycznie pojawia się też w reprezentacyjnych miejscach (np. przed wejściem do Starego Zoo). Charakterystyczny jest sposób kładzenia kostek: najdłuższe osie minerałów położone są niemal zawsze prostopadle do krawężników.

Gnejsy hallandyjskie pochodzą z okolic miejscowości Halmstad na południe od Göteborga. Dane historyczne potwierdzają import tych skał do Poznania. Kamień ten jest unikalny w skali światowej. Wydobywany był na eksport od 1850 roku, obecnie jest jednak trudny do pozyskania. Eksploatowany aktualnie gnejs Bararp stanowi nieco inną odmianę gnejsów niż obecne na obszarze staromiejskim Poznania. W ostatnich 30 latach realizowane były tylko nieliczne duże inwestycje w prestiżowych lokalizacjach. Prowadzona obecnie eksploatacja ma za zadanie przede wszystkim zapewnić uzupełnienia materiału. Gnejsy hallandyjskie są jedną z kilku skał skandynawskich mających status Global Heritage Stone, a zatem najbardziej prestiżowym kamieniem drogowym stosowanym na obszarze staromiejskim.

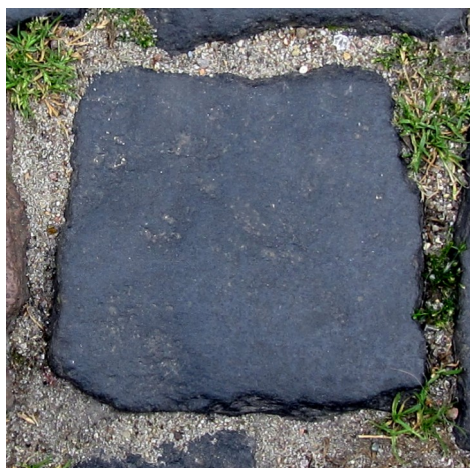
S04 – Bazalty

Ciemnoszara, ciemnobrunatna skała, na silnie eksploatowanych powierzchniach – czarna. Twarda, trudna do zarysowania nawet najlepszą stalą. Występuje w postaci kostki o zróżnicowanych rozmiarach. Górne powierzchnie kostek są wypukłe, mokre stają się lekko śliskie, gładkie, ze sporadycznie widocznymi drobnymi, okrągłymi zagłębieniami.

Bazalty pochodzą z terenu obecnych Niemiec, Dolnego Śląska oraz zachodniej Ukrainy (miejscowość Bazaltowe), mogą mieć również pochodzenie skandynawskie (głównie w nawierzchniach z ciętych kamieni narzutowych). Rozpoznanie proveniencji na podstawie obserwacji makroskopowej zazwyczaj nie jest możliwe, jednak wskazówkę stanowi historyczny kontekst występowania kostki bazaltowej. Materiał pozyskany przed 1914 rokiem pochodził z terenu ówczesnych Niemiec – prowincji bazaltowej rozciągającej się na dużym obszarze od Dolnego Śląska ku zachodowi; w granicach dzisiejszej Polski znajduje się kilkaset wystąpień takiego bazaltu. Dane historyczne wskazują na pochodzenie materiału z okolic Gryfowa Śląskiego. W dwudziestoleciu międzywojennym kostkę bazaltową sprowadzano z Wołynia, z kamieniołomów znajdujących się wówczas w granicach państwa polskiego. Po II wojnie światowej eksploatowano złoża znajdujące się na Dolnym Śląsku, a obecnie ponownie dostępne są na rynku bazalty z dawnego województwa wołyńskiego, obecnie Ukrainy. Istnieje możliwość łatwego uzupełnienia materiału, stosunkowo niedawno położone kostki bazaltowe zostały zaobserwowane w analizowanych nawierzchniach.

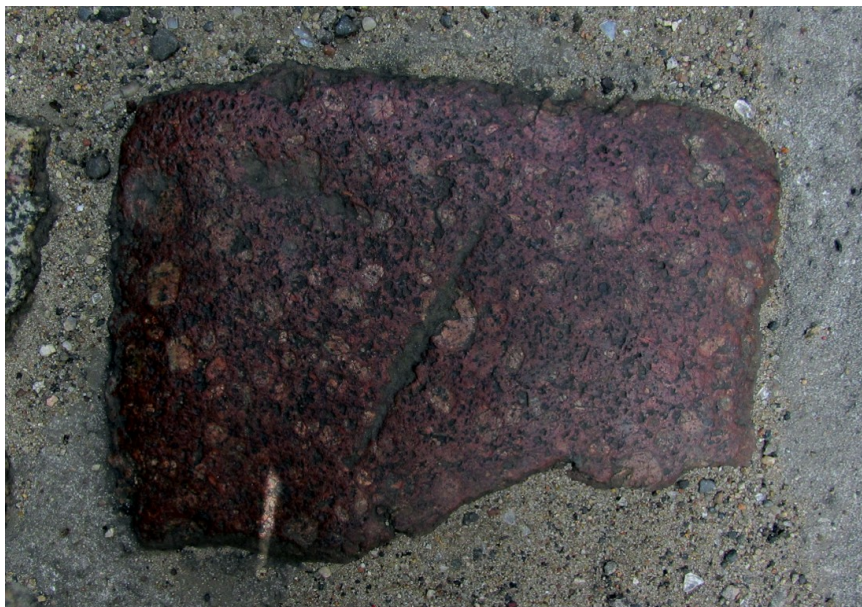
1) Kostki o brunatnej, ceglastej lub ciemnowiśniowej barwie, pojawiające się z reguły w postaci uzupełnień w starszych nawierzchniach, twarde, z lekko porowatą powierzchnią z widocznymi drobnymi owalnymi zagłębieniami. Czasami widoczne są jasne, niemal białe kryształy o pokroju tabliczkowym (kształtach zbliżonych do prostokąta), należące do minerałów w grupy skaleni.

2) Kostki ciemnoczerwone, brunatne, ciemnobrunatne, niekiedy czarne z wiśniowym odcieniem, o dużej twardości, gładkiej, wypukłej górnej powierzchni, z widocznymi najlepiej na wilgotnej na skale różnobarwnymi kryształami (czerwone, kremowe, ciemnoszare, czarne) tkwiącymi w tle skalnym, które obserwowane gołym okiem nie wykazuje struktury krystalicznej. Brakuje porów i pustek. Skała jest bardzo twarda, trudna do zarysowania nawet najlepszym stalowym ostrzem.

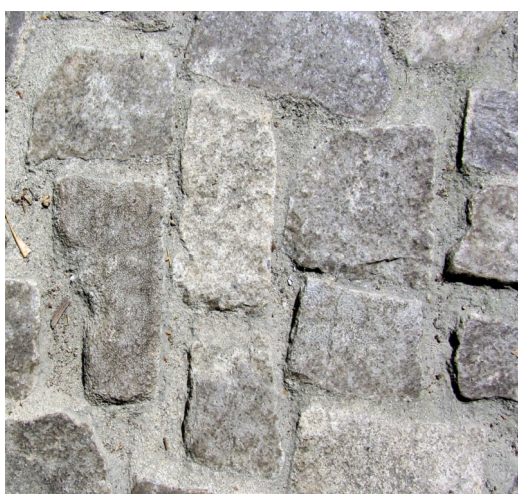
S07 – Eocen numulitowy

(Należy do grupy skał osadowych chemicznych/organogenicznych)

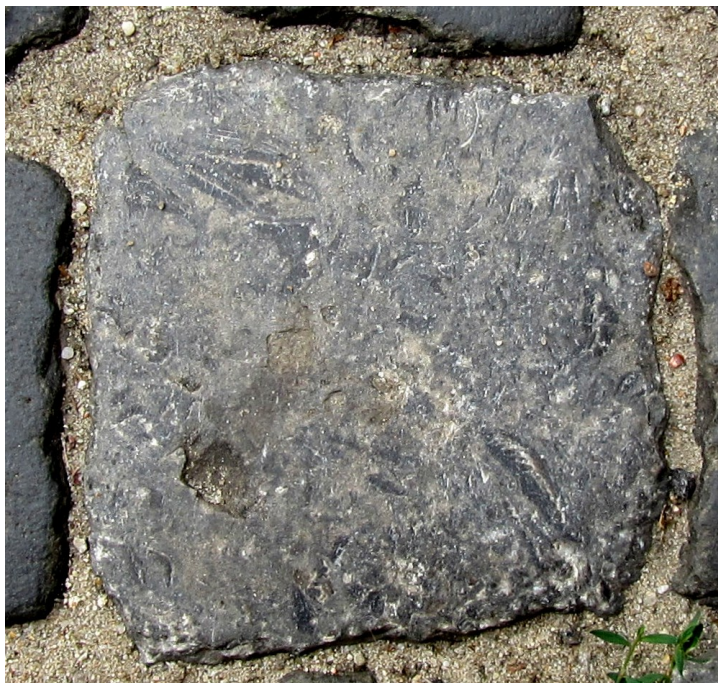
Charakterystyczną cechą eocenu numulitowego jest obecność na powierzchni wypolerowanych wskutek długotrwałej eksploatacji kostek licznych, często równoległych, soczewkowatych kształtów o długości do 1 cm i szerokości około milimetra: są to szkielety dużych otwornic z grupy numulitów, którym skała zawdzięcza swoją potoczną nazwę.
